令和5年度六ヶ所村立小中学校通学路対策箇所一覧表  
(泊小学校・泊中学校学区)

点検日: 令和5年9月12日

通学路点検箇所図(泊小・泊中学区)

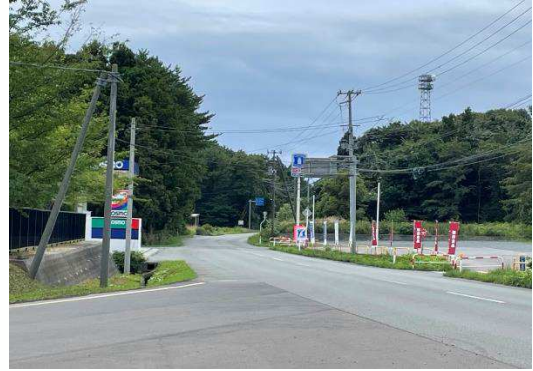
①国道338号 ローソン付近

| 地図上の番号 | 危険箇所の位置 | 危険箇所の詳細 | 対策内容(案) | 対策状況 | 事業主体 |
|---|---|---|---|---|---|
| ① | 国道338号 ローソン付近 | スピードを出す車が多い。歩道がないため、歩行時危険。 | 令和6年度以降の外側線設置を検討する。<br>歩道内の雑草繁茂状況を確認のうえ、必要に応じて草刈りを行う。 | 令和6年度以降の外側線設置を継続して検討中。<br>草刈り実施済み | 県道路管理者 |

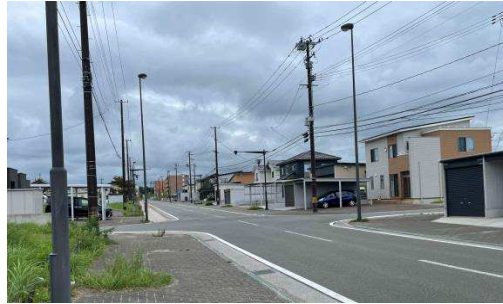
①村道尾駱北2号線と尾駱北5号線の交差点

| 地図上の番号 | 危険箇所の位置 | 危険箇所の詳細 | 対策内容(案) | 対策状況 | 事業主体 |
|---|---|---|---|---|---|
| ① | レイクタウン北地区<br>村道尾駈北2号線と尾駈北5号線の交差点 | 通学児童増。<br>横断歩道・一時停止標識の設置希望。<br>※令和5年8月交通事故発生 | 横断歩道設置を検討するうえで、利用人数を調査する。<br>継続して通学指導を行う。 | 調査の結果、横断歩道の設置は見送ることになった。<br>通学指導実施済み | 警察<br>学校 |

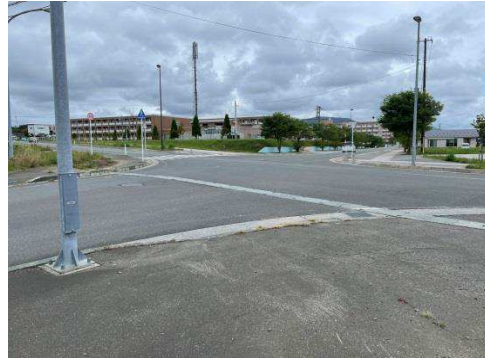
②レイクタウン寮9番館付近交差点

| 地図上の番号 | 危険箇所の位置 | 危険箇所の詳細 | 対策内容(案) | 対策状況 | 事業主体 |
|---|---|---|---|---|---|
| ② | レイクタウン北地区<br>レイクタウン寮9番館付近交差点 | 交通量が多い。<br>北側・東側にも横断歩道設置希望。 | 北側に横断歩道設置を検討するうえで、利用人数を調査する。<br>継続して通学指導を行う。 | 調査の結果、横断歩道の設置は見送ることになった。<br>通学指導実施済み | 警察<br>学校 |

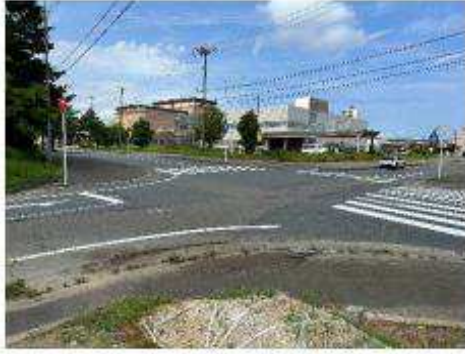
③縦貫タクシー付近交差点

| 地図上の番号 | 危険箇所の位置 | 危険箇所の詳細 | 対策内容(案) | 対策状況 | 事業主体 |
|---|---|---|---|---|---|
| ③ | 縦貫タクシー付近交差点 | スピードを出す車が多く横断時危険。<br>信号機設置希望。 | 取締り(速度、横断歩道一時停止)を実施する。<br>建設課にて視距改良工事を行った。 | 視距改良工事実施済み | 警察<br>建設課 |

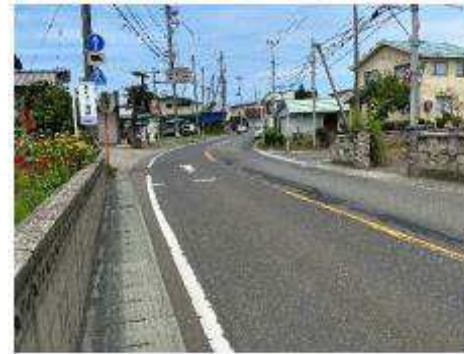
⑤国道338号 松尾産業付近

| 地図上の番号 | 危険箇所の位置 | 危険箇所の詳細 | 対策内容(案) | 対策状況 | 事業主体 |
|---|---|---|---|---|---|
| ⑤ | 国道338号 松尾産業付近 | 歩道が狭く交通量も多いため歩行時危険。<br>白線が消えかけている。 | 令和6年度以降の外側線設置を検討する。<br>舗装補修工事の予定があれば、併せて外側線の引き直しを行う。 | 令和6年度以降の外側線設置を継続して検討中。<br>舗装補修工事の予定があれば、併せて外側線の引き直しを行う。 | 県道路管理者 |

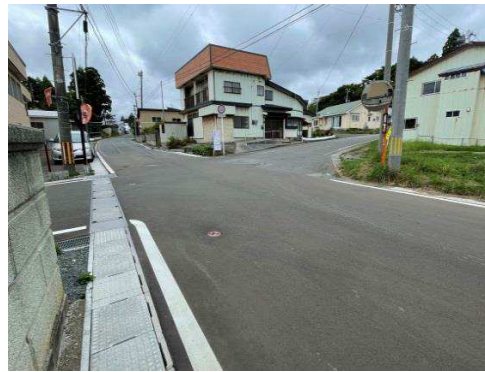
④村道尾駁家ノ前1号線 光明寺付近

| 地図上の番号 | 危険箇所の位置 | 危険箇所の詳細 | 対策内容(案) | 対策状況 | 事業主体 |
|---|---|---|---|---|---|
| ④ | 村道尾駈家ノ前1号線 光明寺付近 | スピードを出す車が多く歩行時危険。<br>横断歩道設置希望。 | パトロールを継続して行う。<br>注意看板を設置する。 | パトロール実施済み | 警察<br>学務課 |

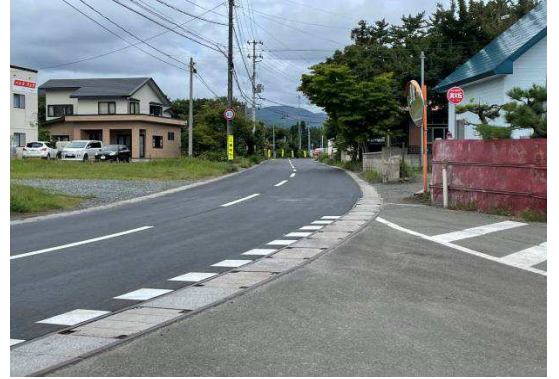
⑥国道338号 老部川から猿子沢住宅間

| 地図上の番号 | 危険箇所の位置 | 危険箇所の詳細 | 対策内容(案) | 対策状況 | 事業主体 |
|---|---|---|---|---|---|
| ⑥ | 国道338号 老部川から猿子沢住宅間 | 歩道が狭く交通量も多いため歩行時危険。<br>白線が消えている。 | 令和5年度の舗装補修工事に対策済み。 | 舗装補修工事実施済み | 県道路管理者 |

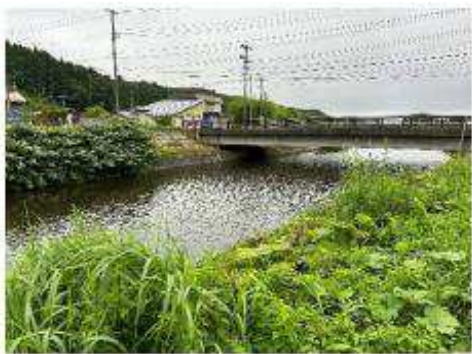
⑦室ノ久保川 室ノ久保橋付近

| 地図上の番号 | 危険箇所の位置 | 危険箇所の詳細 | 対策内容(案) | 対策状況 | 事業主体 |
|---|---|---|---|---|---|
| ⑦ | 室ノ久保川 室ノ久保橋付近 | 注意喚起の看板がなく、転落の危険性あり。 | 通学指導を実施する。 | 通学指導実施済み | 学校 |

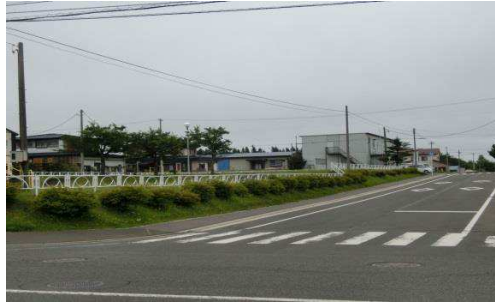
## ①村道千歳平2号幹線 千歳平地区公民館付近交差点

| 地図上の番号 | 危険箇所の位置 | 危険箇所の詳細 | 対策内容(案) | 対策状況 | 事業主体 |
|---|---|---|---|---|---|
| ① | 村道千歳平2号幹線<br>千歳平地区公民館付近交差点 | 児童が公園の脇道から飛び出してくることがあり危険。朝・夕は交通量が多く、歩行時危険。 | 通学指導及び自転車の乗り方指導を継続して行う。 | 通学指導実施済み | 学校 |

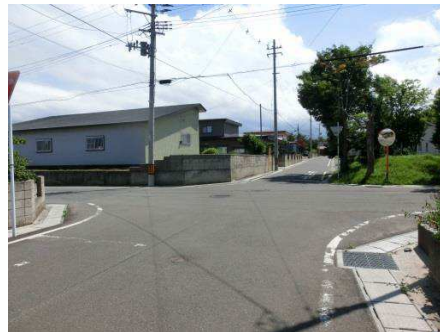
## ②村道千歳平3号線交差点

| 地図上の番号 | 危険箇所の位置 | 危険箇所の詳細 | 対策内容(案) | 対策状況 | 事業主体 |
|---|---|---|---|---|---|
| ② | 村道千歳平3号線交差点 | 見通しが悪く、歩行時危険。 | カーブミラー自体の経年劣化も見られるため、令和5年度中に修繕及び角度の調整を実施する。 | 調整実施済み | 総務課 |
