## 令和３年度六ヶ所村立小中学校通学路対策状況一覧表 (泊小学校・泊中学校学区)

点検日：令和３年９月２日

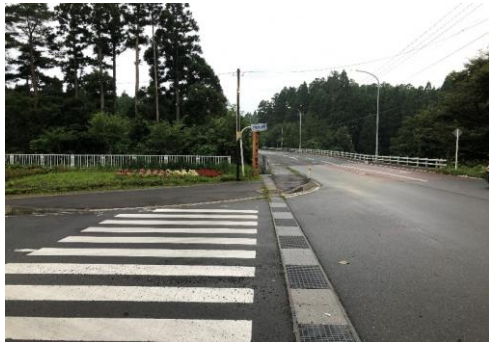
## ④国道338号と村道泊地区ふれあいセンター線のT字路

| 地図上の番号 | 危険箇所の位置 | 危険である理由 | 対策内容（案） | 対策状況 | 事業主体 |
|---|---|---|---|---|---|
| ④ | 国道338号と村道泊地区ふれあいセンター線のＴ字路 | 下り坂でスピードが出やすい上、ふれあいセンター側からの通路に止まれの標識が無く、直進してきた車と施設から出ようとする車の接触事故が予想される。<br>生徒が自転車で歩道を利用する場合、花壇との境界にガードになるものが無いため、花壇整備している方との接触事故や、バイパスから施設内へ・施設内からバイパスへ出ようとする車との接触事故が予想される。 | ふれあいセンター線側からみて、北側の草刈りを実施し、見通しをよくする。<br>自転車の走行については通学指導で対応する。 | 草刈り：実施済み<br>通学指導：実施済み | 草刈り：県道路管理者<br>通学指導：学校 |

国道が下り坂でスピードが出やすい上、ふれあいセンター側からの道路に止まれの標識がない。

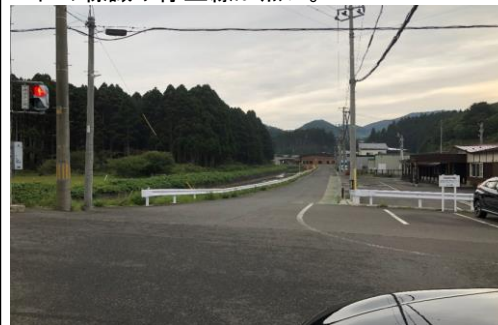
## ③泊診療所付近交差点

| 地図上の番号 | 危険箇所の位置 | 危険である理由 | 対策内容（案） | 対策状況 | 事業主体 |
|---|---|---|---|---|---|
| ③ | 泊診療所付近交差点<br>村道泊中央線と泊川原北８号線の交差点 | 歩行者信号はあるが、診療所側からの止まれの標識や停止線が無い。 | 泊保育所前の横断歩道の移設を検討する。<br>利用人数を調査する。 | 調査の結果、横断需要が認められなかったため、横断歩道の設置は見送ることとする。 | 横断歩道：警察<br>人数調査：学校 |

村道泊中央線と泊川原北8号線の交差点  
歩行者信号はあるが、診療所側からの止まれの標識や停止線が無い。

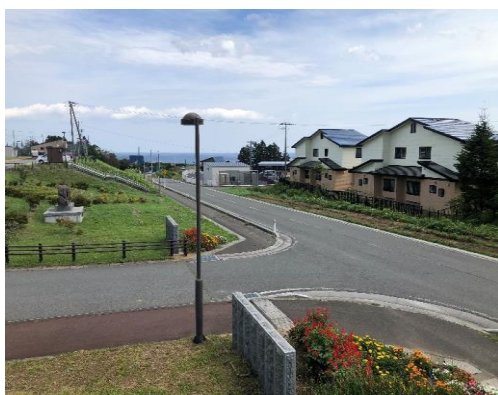
## ①村道泊川原南9号線(泊小中学校門前)

| 地図上の番号 | 危険箇所の位置 | 危険である理由 | 対策内容（案） | 対策状況 | 事業主体 |
|---|---|---|---|---|---|
| ① | 村道泊川原南９号線<br>(泊小中学校門前) | 下り坂でスピードが出やすい。小中幼の施設が通りに隣接しているため、送迎時の混雑による交通事故が予想される。また、校門前に横断歩道がないため、斜め横断をしなければ渡れない状況がある。 | 現況の歩道と横断歩道を利用するよう通学指導で対応する。<br>校門前の横断歩道は、泊団地からの児童生徒のみの利用が考えられるため、整備しない。泊こども園が建設されたことにより、園児の通行が想定されるため、こども園前に横断歩道の整備を検討する必要がある。 | 通学指導実施済み | 学校 |

下り坂で車のスピードが出やすい。  
校門前に横断歩道がないため、斜め横断をしなければ渡れない状況。

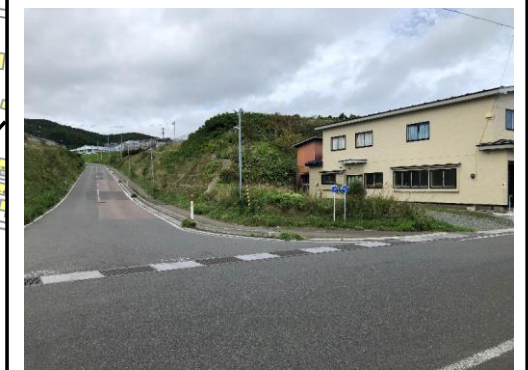
| 地図上の番号 | 危険箇所の位置 | 危険である理由 | 対策内容（案） | 対策状況 | 事業主体 |
|---|---|---|---|---|---|
| ② | 村道川原南９号線と泊中央線のＴ字路 | Ｔ字の交差点であるのに、停止線や止まれの標識、横断歩道が無く、かなり危険な状況にある。<br>また、冬季間は下り坂のために止まれないで交通事故が発生している箇所でもある。 | Ｔ字路交差点は、優先道路が明確であるため、止まれ標識や停止線は基本的には設置しない。<br>横断歩道の整備を検討する上で、利用人数を調査する。 | 調査の結果、横断需要が認められなかったため、横断歩道の設置は見送ることとする。 | 横断歩道：警察<br>人数調査：学校 |

②村道川原南9号線と泊中央線のT字路  
停止線や止まれの標識、横断歩道が無く、危険である。  
冬期間は下り坂のために止まらない。

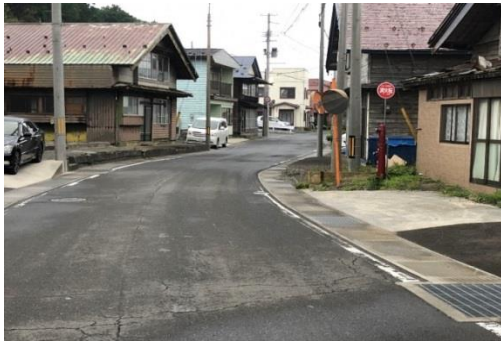
| 地図上の番号 | 危険箇所の位置 | 危険である理由 | 対策内容（案） | 対策状況 | 事業主体 |
|---|---|---|---|---|---|
| ⑤ | 村道泊中央線<br>食彩館もりた～泊保育所 | 道路が狭い上、緩いカーブの連続で見通しが悪い。<br>また、大型車両（バス）の通行があるにもかかわらず、路上駐車等が多く、登下校で徒歩通学している児童生徒の通行の妨げになっている。 | 路上駐車は村の広報等で注意喚起する。児童生徒に対しては通学指導で対応する。 | 通学指導実施済み | 通学指導：学校 |

⑤村道泊中央線 食彩館もりた～泊保育所  
道路が狭い上、緩いカーブの連続で見通しが悪い。路上駐車がが多く、児童生徒の妨げになっている。

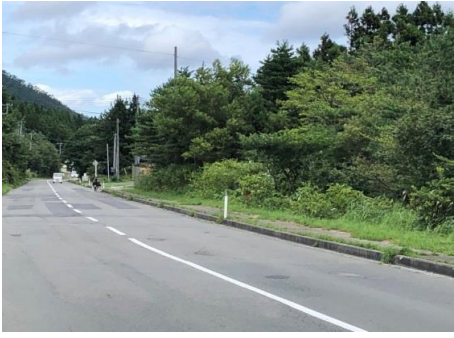
防犯灯が設置されていない。

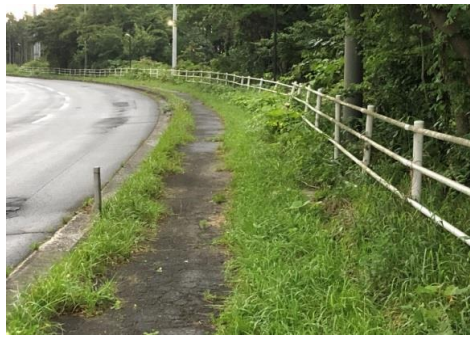
草が歩道を狭くしている部分がある。

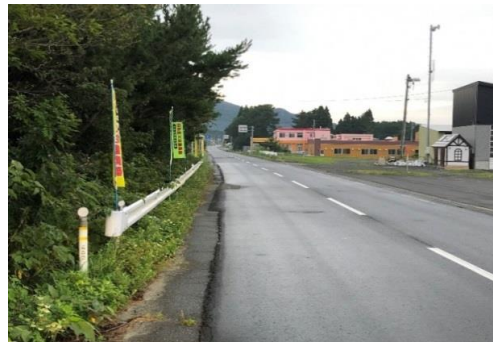
⑥国道338号

| 地図上の番号 | 危険箇所の位置 | 危険である理由 | 対策内容（案） | 対策状況 | 事業主体 |
|---|---|---|---|---|---|
| ⑥ | 国道338号 泊地区 | 道路が狭く大型車両の利用が多い状況であるのに、片方にしか歩道が無かったり、双方にガードレールが無い。交通量が多い上、車両のスピードの出しすぎで危険。定期的に草刈りが行われていないため、草が歩道を狭くし、安全に通れるスペースが確保されていない。旧泊中学校からカロライナまで防犯灯が設置されていない。 | 歩道の草刈りを定期的実施する。<br>防犯灯は令和４年度以降に設置を検討する。 | 草刈り：実施済み<br>防犯灯：設置済み | 草刈り：県道路管理者<br>防犯灯：総務課 |

道路が狭く大型車両の利用が多い。  
片側にしか歩道がなく、双方にガードレールがないため、歩行時及び自転車走行時危険である。

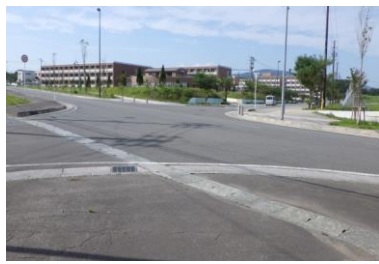
| 地図上の番号 | 危険箇所の位置 | 危険である理由 | 対策内容（案） | 対策状況 | 事業主体 |
|---|---|---|---|---|---|
| ① | レイクタウン寮９番館付近交差点 | 横断歩道が設置されていないため、横断時危険である。<br>スピードを出す車が多い。積雪時は見通しが悪い。 | 横断歩道設置を検討するにあたり、利用人数（なかよし塾含む）を調査する。 | 横断歩道設置済み | 横断歩道：警察<br>人数調査：学校及び学務課 |

①レイクタウン寮9番館付近交差点  
横断歩道が設置されていないため、  
横断時危険である。  
スピードを出す車が多い。積雪時は  
見通しが悪い。

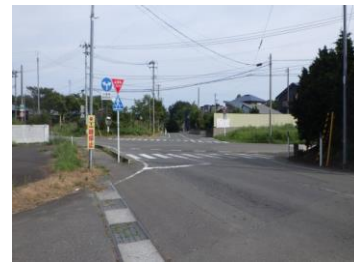
| 地図上の番号 | 危険箇所の位置 | 危険である理由 | 対策内容（案） | 対策状況 | 事業主体 |
|---|---|---|---|---|---|
| ④ | 安在所前交差点 | 一時停止をしない車が多く、ウインカーを点けずに曲がる車がいるため、歩行及び横断時危険である。 | 取締りを実施する。 | 取締りを実施済み | 警察 |

④安在所前交差点  
一時停止をしない車が多く、ウイン  
カーを点けずに曲がる車があるた  
め、歩行及び横断時危険である。

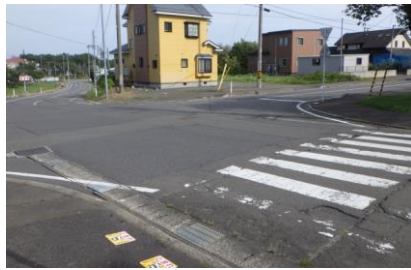
| 地図上の番号 | 危険箇所の位置 | 危険である理由 | 対策内容（案） | 対策状況 | 事業主体 |
|---|---|---|---|---|---|
| ③ | 尾駁西社宅付近交差点 | 交通量が多く、見通しも悪いため、横断時危険である。<br>積雪時は特に見通しが悪い。 | 道路改良を検討する。 | 道路改良事業実施中 | 建設課 |

③尾駁西社宅付近交差点  
交通量が多く、見通しも悪いので、横  
断時危険である。積雪時は特に見通し  
が悪い。

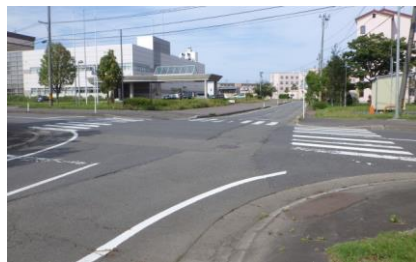
| 地図上の番号 | 危険箇所の位置 | 危険である理由 | 対策内容（案） | 対策状況 | 事業主体 |
|---|---|---|---|---|---|
| ② | 縦貫タクシー付近交差点 | 交通量が多く、見通しも悪いため、横断時危険である。 | 県用地となっている部分の草刈り、枝払いを実施し、見通しを良くする。 | 枝払い実施済み<br>木伐採済み<br>止まれ表示改修済み | 県道路管理者<br>村道路管理者 |

②縦貫タクシー付近交差点  
交通量が多く、見通しも悪いので、横断  
時危険である。

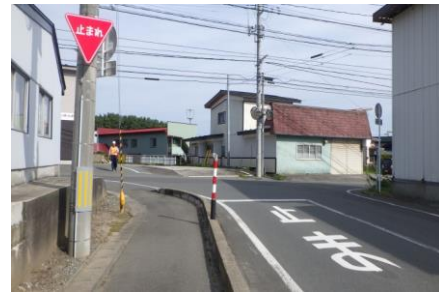
| 地図上の番号 | 危険箇所の位置 | 危険である理由 | 対策内容（案） | 対策状況 | 事業主体 |
|---|---|---|---|---|---|
| ⑤ | 国道338号と村道尾駁中央２号線のＴ字路 | 村道からの見通しが悪く、横断歩道が設置されていないため、横断時危険である。 | 国道の前後がカーブであることから横断歩道は設置はできないため、通学指導で対応する。 | 通学指導実施済み | 学校 |

⑤国道338号と村道尾駁中央2号線のT字路  
村道からの見通しが悪く、横断歩道が設置  
されていないため、横断時危険である。

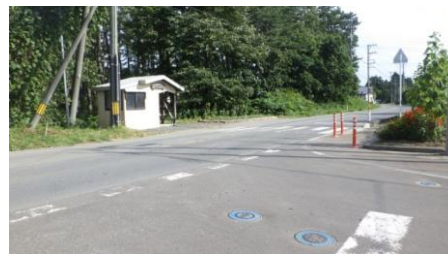
⑦猿子沢団地前(バス停)

| 地図上の番号 | 危険箇所の位置 | 危険である理由 | 対策内容（案） | 対策状況 | 事業主体 |
|---|---|---|---|---|---|
| ⑦ | 国道338号 猿子沢団地前（バス停） | 朝の時間帯は交通量が多く、横断時危険である。スピードを出す車もいる。 | 横断歩道は設置されているため、通学指導で対応する。 | 通学指導実施済み | 学校 |

朝の時間帯は交通量が多く、横断時危険である。スピードを出す車もある。

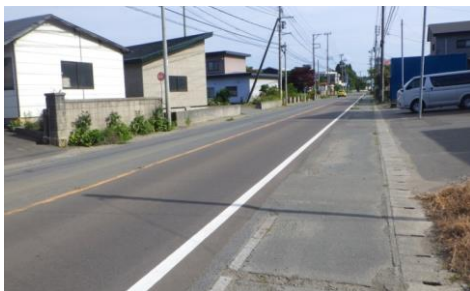
⑥国道338号 尾駸地区

| 地図上の番号 | 危険箇所の位置 | 危険である理由 | 対策内容（案） | 対策状況 | 事業主体 |
|---|---|---|---|---|---|
| ⑥ | 国道338号 尾駁地区 | 片側に歩道が設置されているが、幅が狭く、交通量も多いため歩行時危険である。 | 村から県へ要望する。<br>地権者からの了解を得ることができれば整備が可能である。 | 歩道整備を検討中<br>暫定対策として外側線の設置を検討する。 | 県道路管理者 |

片側に歩道が設置されているが幅が狭く交通量も多いため歩行時危険である。

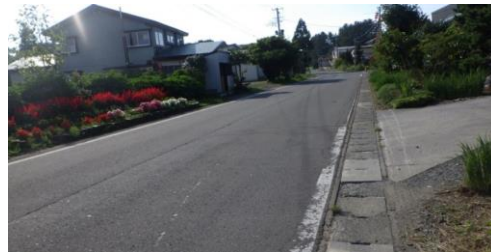
| 地図上の番号 | 危険箇所の位置 | 危険である理由 | 対策内容（案） | 対策状況 | 事業主体 |
|---|---|---|---|---|---|
| ⑧ | 横浜六ヶ所線 二又地区 | 朝・夕の交通量が多く、歩道が整備されていないため、バス停までの歩行及び横断が危険である。 | バス停を変更を検討する。看板等で注意喚起する。 | ・バス停変更済み<br>・看板設置済み | 学務課 |

⑧横浜六ヶ所線  
朝・夕の交通量が多く、歩道がないため  
バス停までの歩行及び横断が危険である。

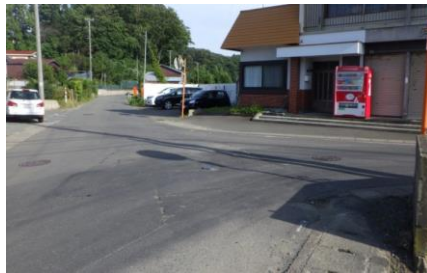
| 地図上の番号 | 危険箇所の位置 | 危険である理由 | 対策内容（案） | 対策状況 | 事業主体 |
|---|---|---|---|---|---|
| ⑨ | 東北横浜線 戸鎖地区 戸田商店前 | 道路が狭く、スピードを出す車がいるため、横断時危険である。 | バス停を村道戸鎖前田２号線の方へ変更する。 | バス停変更済み | 学務課 |

⑨東北横浜線 戸田商店前(バス停)  
道路が狭く、スピードを出す車がある  
ため、横断時危険である。

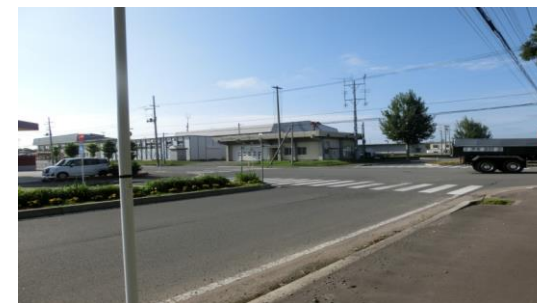
| 地図上の番号 | 危険箇所の位置 | 危険である理由 | 対策内容（案） | 対策状況 | 事業主体 |
|---|---|---|---|---|---|
| ① | 村道千歳平１号・２号幹線<br>旧交番交差点 | 見通しは良いが、どの方向も優先の道路ではないため、注意不足等で事故につながる可能性がある。 | 規制を撤去する場合、優先となる方をどちらの路線にするかを自治会から意見聴収し検討する。 | 優先をつけることが厳しいため、規制を撤去することができないため、取り締まりを行い対応する。 | 警察 |

①村道千歳平1号・2号幹線 旧交番交差点  
見通しは良いが、どの方向も優先の道路ではないため、注意不足等で事故につながる可能性がある。

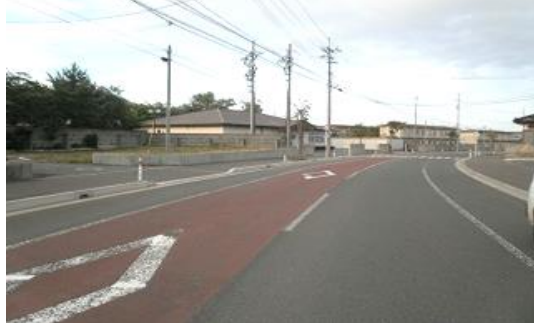
## ②村道千歳平2号幹線

| 地図上の番号 | 危険箇所の位置 | 危険である理由 | 対策内容（案） | 対策状況 | 事業主体 |
|---|---|---|---|---|---|
| ② | 村道千歳平２号幹線 | 朝・夕は交通量が多く、スピードを出す車が多いため、歩行及び横断時危険である。 | 歩道用の外灯が設置されていないため令和４年度以降設置し、見通しを良くする。 | 道路側に向けて既設の防犯灯が設置されていることから、必要性について検討する。 | 総務課 |

朝・夕は交通量が多く、スピードを出す車が多いため、歩行及び横断時危険である。

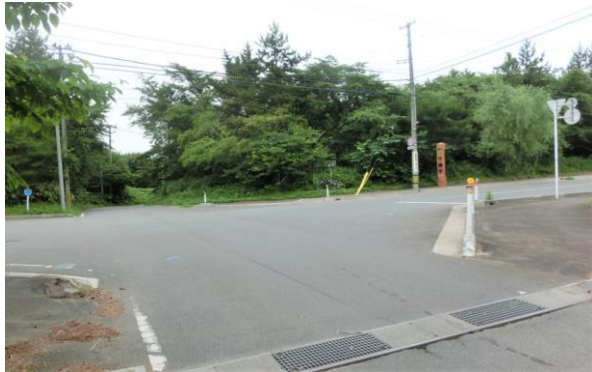
| 地図上の番号 | 危険箇所の位置 | 危険である理由 | 対策内容（案） | 対策状況 | 事業主体 |
|---|---|---|---|---|---|
| ③ | 村道千歳平２号幹線、千歳・睦栄線交差点 | 見通しが悪く、カーブミラーが設置されていない。また、交通量の多い道路（千歳平２号幹線）の方に、一時停止標識があるため危険である。 | カーブミラーの整備を検討する。<br>一時停止標識は現状のままとする。消えかけている停止線を引き直す。 | <b>カーブミラー：令和７年度設置済み</b><br>停止線：上申済み | カーブミラー：総務課<br>停止線：警察 |

③村道千歳平2号幹線、千歳・睦栄線交差点  
見通しが悪く、カーブミラーが設置されていない。  
また、交通量の多い道路(千歳平2号幹線)の  
方に、一時停止標識があるため危険である。

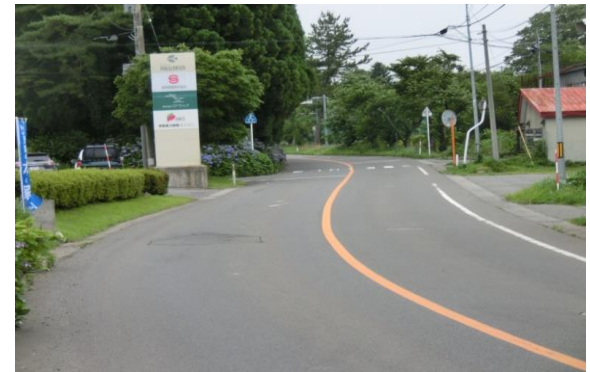
| 地図上の番号 | 危険箇所の位置 | 危険である理由 | 対策内容（案） | 対策状況 | 事業主体 |
|---|---|---|---|---|---|
| ④ | 野辺地六ヶ所線<br>旧千歳中学校前 | スピードを出す車が多く、歩行及び横断時危険である。 | 外灯が少ないため令和４年度以降追加で設置を検討し、見通しを良くする。 | 令和４年度に東北電力の寄贈により防犯灯設置済み。 | 総務課 |

④野辺地六ヶ所線 旧千歳中学校前  
スピードを出す車が多く、歩行及び横断時危  
険である。

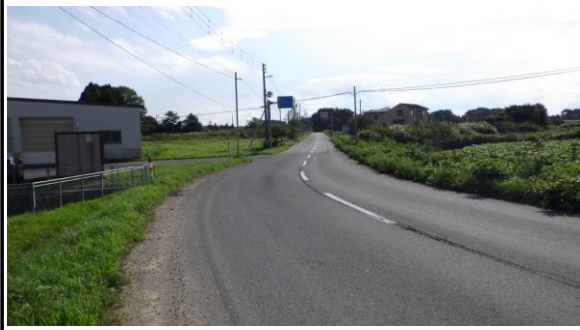
| 地図上の番号 | 危険箇所の位置 | 危険である理由 | 対策内容（案） | 対策状況 | 事業主体 |
|---|---|---|---|---|---|
| ① | 国道394号<br>ファミリーマート付近～学校 | 交通量が多く、歩道が設置されていないため、歩行時危険である。 | 村から県へ要望する。<br>事業実施における具体的な内容については、<br>県と村で協議の上、検討する。 | 通学指導実施済み | 県道路管理者 |

- ①国道394号 ファミリーマート付近～学校  
交通量が多く、歩道がないため、歩行時危険である。

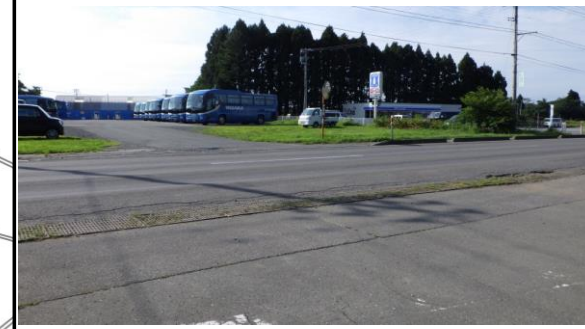
| 地図上の番号 | 危険箇所の位置 | 危険である理由 | 対策内容（案） | 対策状況 | 事業主体 |
|---|---|---|---|---|---|
| ⑤ | 国道338号<br>いやさか自動車前（バス停） | 交通量が多く、スピードを出す車がいるため、<br>横断時危険である。 | バス停の位置の変更を検討する。 | バス停変更済み | 学務課 |

- ⑤国道338号 いやさか自動車前(バス停)  
交通量が多く、スピードを出す車がいるため、横断時危険である。

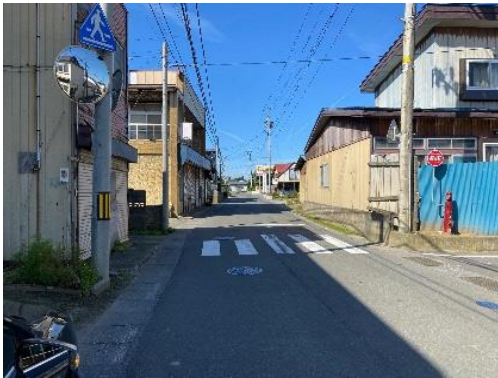
②国道338号 平沼地区

| 地図上の番号 | 危険箇所の位置 | 危険である理由 | 対策内容（案） | 対策状況 | 事業主体 |
|---|---|---|---|---|---|
| ② | 国道338号 平沼地区 | 交通量が多く、歩道が設置されていないため、バス停⇄自宅間の歩行及びバスを待っている間危険である。 | 村から県へ要望する。<br>一気に歩道整備するのは難しいが、地権者の<br>了解を得ることができれば、一部ずつの整備<br>が可能である。通学指導で対応する。 | 通学指導実施済み | 県道路管理者<br>通学指導：学校 |

交通量が多く、歩道がないため、  
バス停⇄自宅間の歩行及びバスを待つ  
ている間危険である。

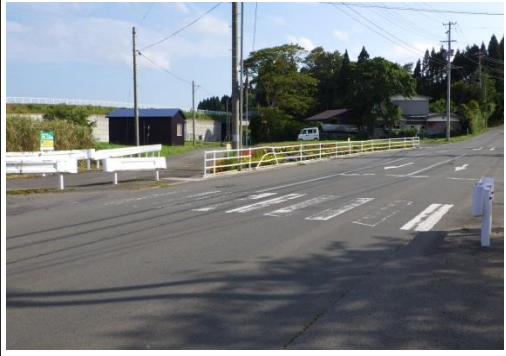
| 地図上の番号 | 危険箇所の位置 | 危険である理由 | 対策内容（案） | 対策状況 | 事業主体 |
|---|---|---|---|---|---|
| ④ | 村道平沼高瀬川線接続線と国道<br>338号のＴ字交差点<br>平沼郵便局付近 | 平沼高瀬川線から国道338号への抜け道として<br>通行する車が多く、歩行時危険である。 | 通勤車両や大型車が村道（平沼バイパス）を<br>通行するよう対策を検討する。 | 県：区画線を設置済み<br>村：企業へ注意喚起を通知済み | 県道路管理者<br>建設課 |

④村道平沼高瀬川1号線と国道338  
号のT字交差点 平沼郵便局付近  
村道から国道への抜け道として利  
用する車が多く、歩行時危険である。

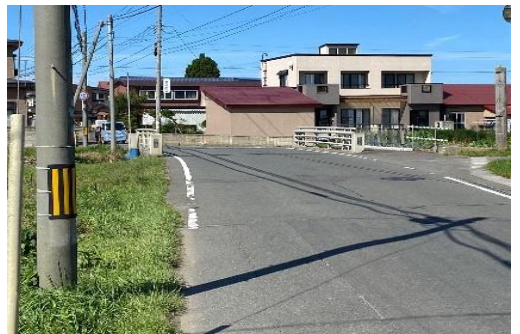
③国道338号 前川橋

| 地図上の番号 | 危険箇所の位置 | 危険である理由 | 対策内容（案） | 対策状況 | 事業主体 |
|---|---|---|---|---|---|
| ③ | 国道338号 前川橋 | 橋の片側にしか歩道がないため、バス停⇄自宅間の歩行が危険である。 | 現況の片側のみの歩道を利用するよう、通学<br>指導で対応する。 | 通学指導実施済み | 学校 |

橋の片側にしか歩道がないため、バ  
ス停⇄自宅間の歩行が危険である。

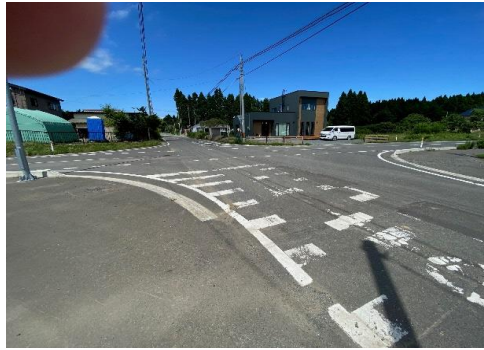
| 地図上の番号 | 危険箇所の位置 | 危険である理由 | 対策内容（案） | 対策状況 | 事業主体 |
|---|---|---|---|---|---|
| ⑨ | 村道倉内中央線、倉内道ノ上線<br>交差点 | 横断歩道が設置されていないため、横断時危険<br>である。 | 倉内中央線の一時停止線を下げて、佐々木商店<br>前の横断歩道の移設を検討する。 | 交通量調査の結果、利用者が少人数<br>であったため、現況のままとする。 | 警察 |

⑨村道倉内中央線、倉内道ノ上線交差点  
横断歩道がないため、横断時危険である。

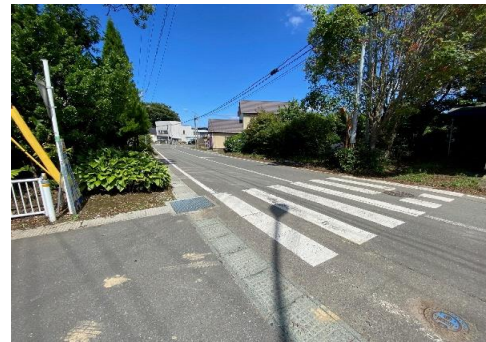
| 地図上の番号 | 危険箇所の位置 | 危険である理由 | 対策内容（案） | 対策状況 | 事業主体 |
|---|---|---|---|---|---|
| ⑧ | 倉内コミュニティセンター出口 | コミュニティセンターから反対側へ横断する<br>際、木があり目視しにくい。 | 通学指導で対応する。 | 通学指導実施済み | 学校 |

⑧倉内コミュニティセンター出口  
コミュニティセンターから反対側に横断  
する際、木があり目視しにくい。

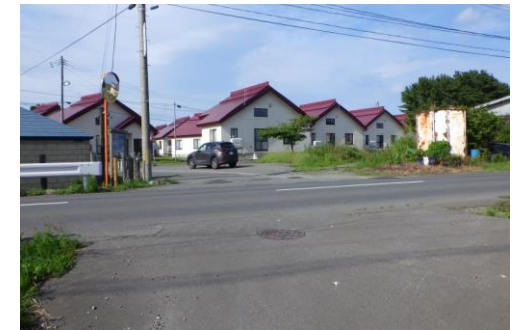
| 地図上の番号 | 危険箇所の位置 | 危険である理由 | 対策内容（案） | 対策状況 | 事業主体 |
|---|---|---|---|---|---|
| ⑥ | 国道338号<br>倉内団地入口（バス停） | 交通量が多く、スピードを出す車がいるため、<br>横断時危険である。 | 倉内団地内で乗降するよう、バス停の位置を<br>変更する。 | バス停変更済み | 学務課 |

⑥国道338号 倉内団地入口(バス停)  
交通量が多く、スピードを出す車がある  
ため、横断時危険である。

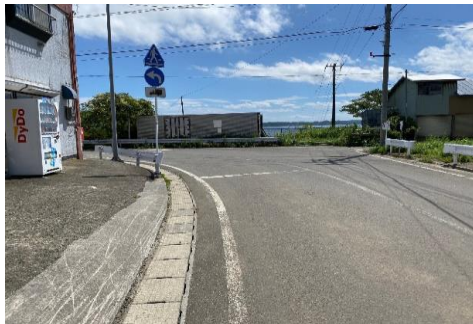
| 地図上の番号 | 危険箇所の位置 | 危険である理由 | 対策内容（案） | 対策状況 | 事業主体 |
|---|---|---|---|---|---|
| ⑦ | 村道倉内中央線<br>旧倉内集会所付近 | カーブで建物があり車が見えないため、歩行<br>時危険である。 | 見通しが悪いのは解消が難しいため、通学指<br>導で対応する。<br>カーブ内にある横断歩道を撤去する。 | ・通学指導実施済み<br>・令和３年度に既に撤去上申済み | 通学指導：学校<br>横断歩道：警察 |

⑦村道倉内中央線 旧集会所付近  
カーブで建物があり車が見えないため、  
歩行時危険である。
