平成21年度六ヶ所村管理橋梁点検結果

平成21年度に橋梁点検を実施した12橋の、橋種別等の集計を図-1に示す

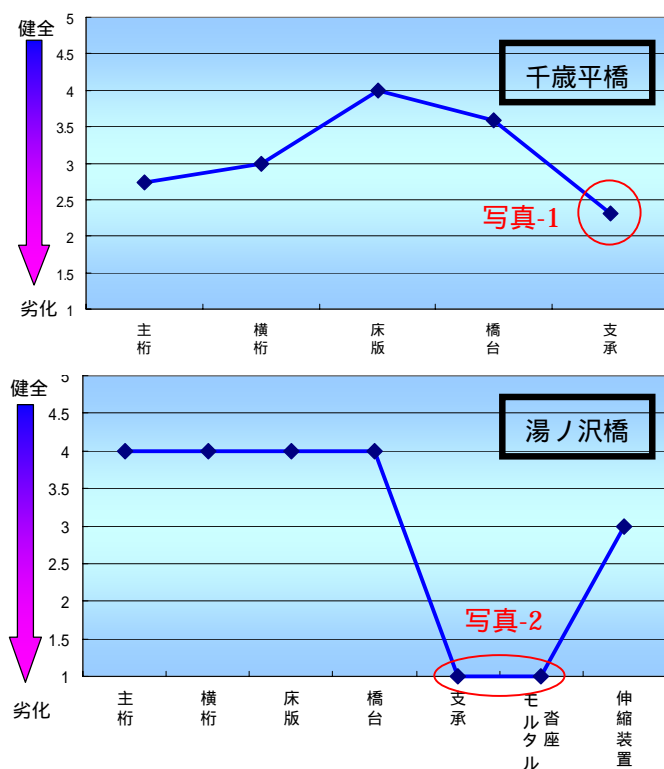
点検の結果、主鋼材に塗装の劣化及び腐食が局部的に見られた。

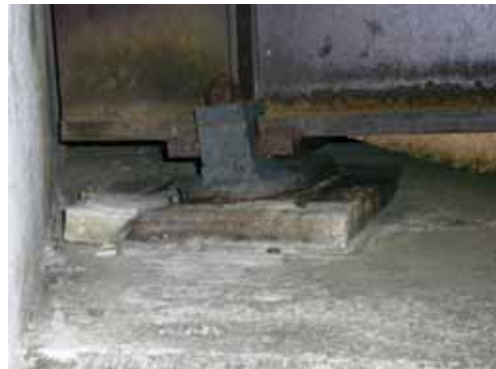
写真2 - 支承・沓座モルタル(湯ノ沢橋)

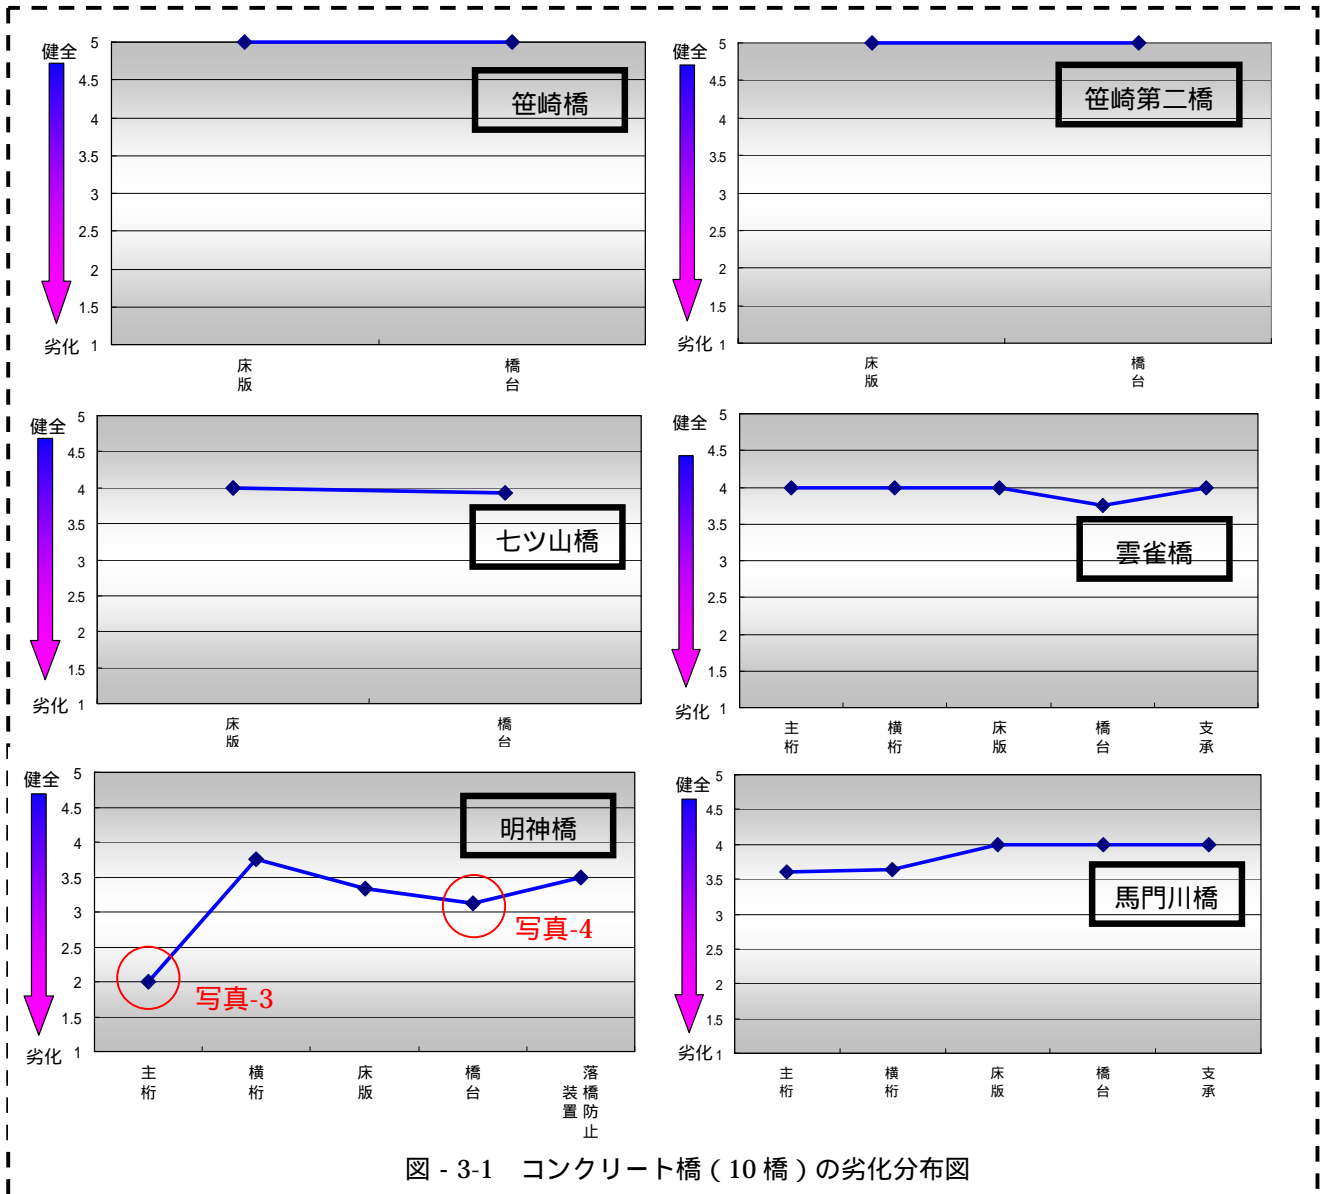
図 - 3-1 コンクリート橋 (10 橋) の劣化分布図

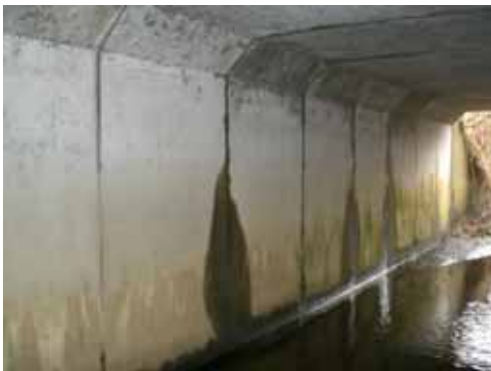
- 七ツ山橋・・・・・・・・橋台
- 湯ノ沢橋・・・・・・・・伸縮装置
- 明神橋・・・・・・・・落橋防止装置
- 馬門川橋・・・・・・・・排水管
- 市柳橋・・・・・・・・地覆

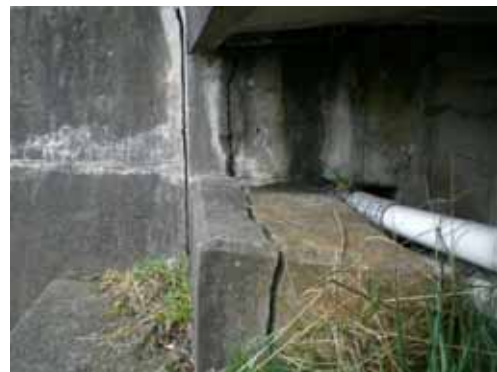
写真-9 落橋防止装置の損傷 (明神橋)
