令和5年度六ヶ所村立小中学校通学路対策箇所一覧表
(泊小学校・泊中学校学区)

点検日: 令和5年9月12日

令和5年度六ヶ所村立小中学校通学路対策箇所一覧表

(尾駁小学校・第一中学校学区)

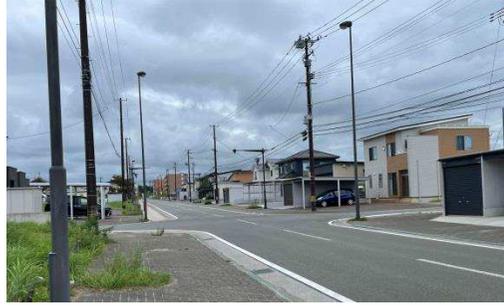
①村道尾駈北2号線と尾駈北5号線の交差点

地図上の番号	危険箇所の位置	危険箇所の詳細	対策内容(案)	事業主体
①	レイクタウン北地区 村道尾駁北2号線と尾駁北5号線の交差点	通学児童増。 横断歩道・一時停止標識の設置希望。 ※令和5年8月交通事故発生	横断歩道設置を検討するうえで、利用人数を調査する。 継続して通学指導を行う。	警察 学校
②	レイクタウン北地区 レイクタウン寮9番館付近交差点	交通量が多い。 北側・東側にも横断歩道設置希望。	北側に横断歩道設置を検討するうえで、利用人数を調査する。 継続して通学指導を行う。	警察 学校
③	縦貫タクシー付近交差点	スピードを出す車が多く横断時危険。 信号機設置希望。	取締り(速度、横断歩道一時停止)を実施する。 建設課にて視距改良工事を行った。	警察 建設課
④	村道尾駁家ノ前1号線 光明寺付近	スピードを出す車が多く歩行時危険。 横断歩道設置希望。	パトロールを継続して行う。 注意看板を設置する。	警察 学務課
⑤	国道338号 松尾産業付近	歩道が狭く交通量も多いため歩行時危険。 白線が消えかけている。	令和6年度以降の外側線設置を検討する。 舗装補修工事の予定があれば、併せて外側線の引き直しを行う。	県道路管理者
⑥	国道338号 老部川から猿子沢住宅間	歩道が狭く交通量も多いため歩行時危険。 白線が消えている。	令和5年度の舗装補修工事で対策済み。	県道路管理者
⑦	室ノ久保川 室ノ久保橋付近	注意喚起の看板がなく、転落の危険性あり。	注意看板を設置する。	学務課

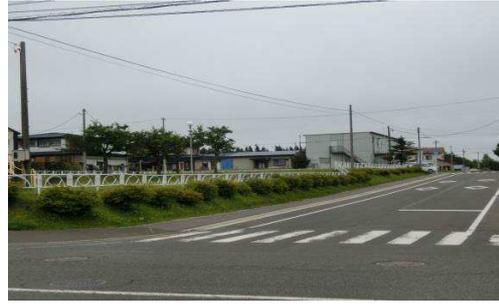
①村道千歳平2号幹線
千歳平地区公民館付近交差点

地図上の番号	危険箇所の位置	危険箇所の詳細	対策内容(案)	事業主体
①	村道千歳平2号幹線 千歳平地区公民館付近交差点	児童が公園の脇道から飛び出してくることがあり危険。朝・夕は交通量が多く、歩行時危険。	通学指導及び自転車の乗り方指導を継続して行う。	学校
②	村道千歳平3号線交差点	見通しが悪く、歩行時危険。	カーブミラー自体の経年劣化も見られるため、令和5年度中に修繕及び角度の調整を実施する。	総務課
