令和3年度六ヶ所村立小中学校通学路対策状況一覧表 (泊小学校・泊中学校学区)

点検日：令和3年9月2日

通学路要対策箇所図(泊小・泊中学区①)

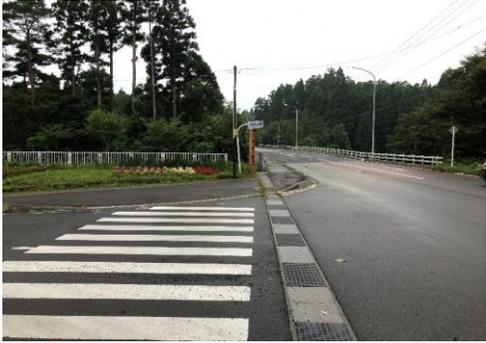
④国道338号と村道泊地区ふれあいセンター線のT字路

国道が下り坂でスピードが出やすい上、ふれあいセンター側からの道路に止まれの標識がない。

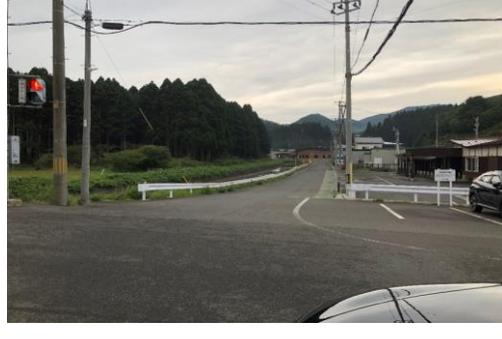
③泊診療所付近交差点

村道泊中央線と泊川原北8号線の交差点
歩行者信号はあるが、診療所側からの止まれの標識や停止線が無い。

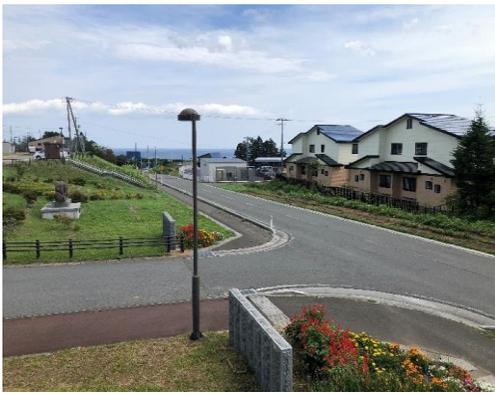
①村道泊川原南9号線(泊小中校門前)

下り坂で車のスピードが出やすい。
校門前に横断歩道がないため、斜め横断をしなければ渡れない状況。

地図上の番号	危険箇所の位置	危険である理由	対策内容(案)	対策状況	事業主体
①	村道泊川原南9号線 (泊小中学校門前)	下り坂でスピードが出やすい。小中幼の施設が通りに隣接しているため、送迎時の混雑による交通事故が予想される。また、校門前に横断歩道がないため、斜め横断をしなければ渡れない状況がある。	現況の歩道と横断歩道を利用するよう通学指導で対応する。 校門前の横断歩道は、泊団地からの児童生徒のみの利用が考えられるため、整備しない。泊こども園が建設されたことにより、園児の通行が想定されるため、こども園前に横断歩道の整備を検討する必要がある。	通学指導実施済み	学校
②	村道川原南9号線と泊中央線のT字路	T字の交差点であるのに、停止線や止まれの標識、横断歩道が無く、かなり危険な状況にある。 また、冬期間は下り坂のために止まれないで事故事例が発生している箇所でもある。	T字路交差点は、優先道路が明確であるため、止まれ標識や停止線は基本的には設置しない。 横断歩道の整備を検討する上で、利用人数を調査する。	調査の結果、横断需要が認められなかったため、横断歩道の設置は見送ることとする。	横断歩道：警察 人数調査：学校
③	泊診療所付近交差点 村道泊中央線と泊川原北8号線の交差点	歩行者信号はあるが、診療所側からの止まれの標識や停止線が無い。	泊保育所前の横断歩道の移設を検討する。 利用人数を調査する。	調査の結果、横断需要が認められなかったため、横断歩道の設置は見送ることとする。	横断歩道：警察 人数調査：学校
④	国道338号と村道泊地区ふれあいセンター線のT字路	下り坂でスピードが出やすい上、ふれあいセンター側からの通路に止まれの標識が無く、直進してきた車と施設から出ようとする車の接触事故が予想される。 生徒が自転車で歩道を利用する場合、花壇との境界にガードになるものが無いため、花壇整備している方との接触事故や、バイパスから施設内へ・施設内からバイパスへ出ようとする車との接触事故が予想される。	ふれあいセンター線側からみて、北側の草刈りを実施し、見通しをよくする。 自転車の走行については通学指導で対応する。	草刈り：実施済み 通学指導：実施済み	草刈り：県道路管理者 通学指導：学校

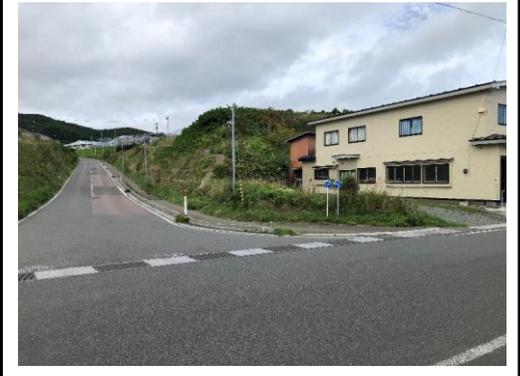
②村道川原南9号線と泊中央線のT字路

停止線や止まれの標識、横断歩道が無く、危険である。
冬期間は下り坂のために止まらない。

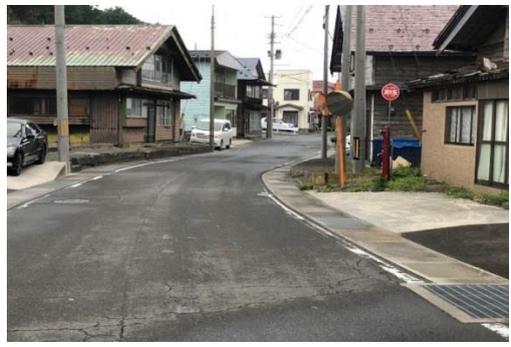
⑤村道泊中央線 食彩館もりた～泊保育所
道路が狭い上、緩いカーブの連続で見通しが悪い。路上駐車が多く、児童生徒の妨げになっている。

⑤	村道泊中央線 食彩館もりた～泊保育所	道路が狭い上、緩いカーブの連続で見通しが悪い。 また、大型車両(バス)の通行があるにもかかわらず、路上駐車等が多く、登下校で徒歩通学している児童生徒の通行の妨げになっている。	路上駐車は村の広報等で注意喚起する。児童生徒に対しては通学指導で対応する。	通学指導実施済み	通学指導：学校
⑥	国道338号 泊地区	道路が狭く大型車両の利用が多い状況であるのに、片方にしか歩道が無かったり、双方にガードレールが無い。交通量が多い上、車両のスピードの出すぎで危険。定期的に草刈りが行われていないため、草が歩道を狭くし、安全に通れるスペースが確保されていない。旧泊中学校からカロライナまで防犯灯が設置されていない。	歩道の草刈りを定期的に実施する。 防犯灯は令和4年度以降に設置を検討する。	草刈り：実施済み 防犯灯：設置済み	草刈り：県道路管理者 防犯灯：総務課

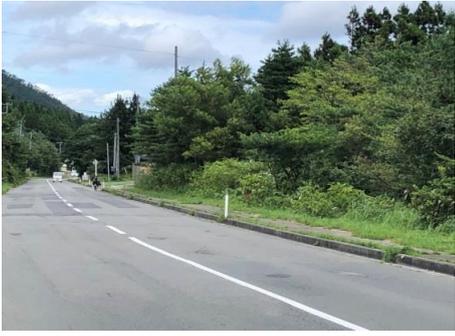
防犯灯が設置されていない。

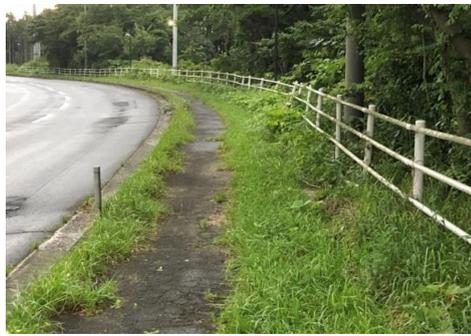
草が歩道を狭くしている部分がある。

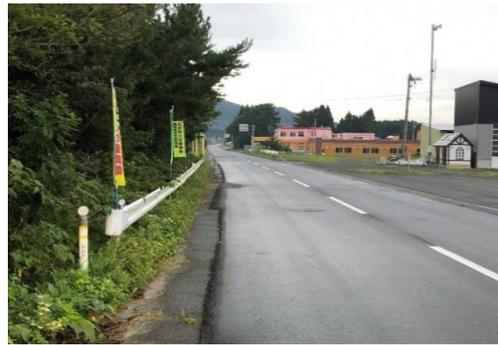
⑥国道338号

道路が狭く大型車両の利用が多い。
片側にしか歩道がなく、双方にガードレールがないため、歩行時及び自転車走行時危険である。

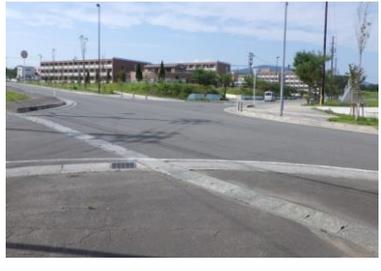
①レイクタウン寮9番館付近交差点
横断歩道が設置されていないため、
横断時危険である。
スピードを出す車が多い。積雪時は
見通しが悪い。

地図上の番号	危険箇所の位置	危険である理由	対策内容(案)	対策状況	事業主体
①	レイクタウン寮9番館付近交差点	横断歩道が設置されていないため、横断時危険である。 スピードを出す車が多い。積雪時は見通しが悪い。	横断歩道設置を検討するにあたり、利用人数(なかよし塾含む)を調査する。	横断歩道設置済み	横断歩道：警察 人数調査：学校及び学務課
②	縦貫タクシー付近交差点	交通量が多く、見通しも悪いため、横断時危険である。	県用地となっている部分の草刈り、枝払いを実施し、見通しを良くする。	枝払い実施済み 木伐採済み 止まれ表示改修済み	県道路管理者 村道路管理者
③	尾駮西社宅付近交差点	交通量が多く、見通しも悪いため、横断時危険である。 積雪時は特に見通しが悪い。	道路改良を検討する。	道路改良事業実施中	建設課
④	安在所前交差点	一時停止をしない車が多く、ウインカーを点けずに曲がる車がいるため、歩行及び横断時危険である。	取締りを実施する。	取締りを実施済み	警察
⑤	国道338号と村道尾駮中央2号線のT字路	村道からの見通しが悪く、横断歩道が設置されていないため、横断時危険である。	国道の前後がカーブであることから横断歩道は設置はできないため、通学指導で対応する。	通学指導実施済み	学校
⑥	国道338号 尾駮地区	片側に歩道が設置されているが、幅が狭く、交通量も多いため歩行時危険である。	村から県へ要望する。 地権者からの了解を得ることができれば整備が可能である。	歩道整備を検討中 暫定対策として外側線の設置を検討する。	県道路管理者
⑦	国道338号 猿子沢団地前(バス停)	朝の時間帯は交通量が多く、横断時危険である。スピードを出す車もいる。	横断歩道は設置されているため、通学指導で対応する。	通学指導実施済み	学校
⑧	横浜六ヶ所線 二又地区	朝・夕の交通量が多く、歩道が整備されていないため、バス停までの歩行及び横断が危険である。	バス停を変更を検討する。看板等で注意喚起する。	・バス停変更済み ・看板設置済み	学務課
⑨	東北横浜線 戸鎖地区 戸田商店前	道路が狭く、スピードを出す車がいるため、横断時危険である。	バス停を村道戸鎖前田2号線の方へ変更する。	バス停変更済み	学務課

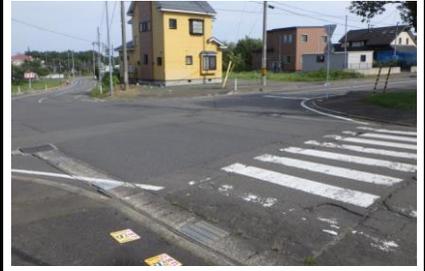
③尾駁西社宅付近交差点
交通量が多く、見通しも悪いため、横
断時危険である。積雪時は特に見通し
が悪い。

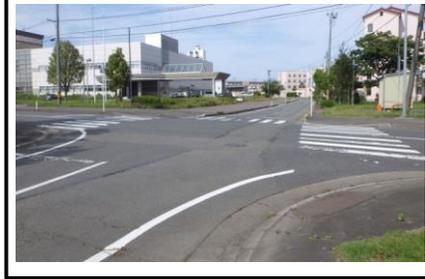
②縦貫タクシー付近交差点
交通量が多く、見通しも悪いため、横断
時危険である。

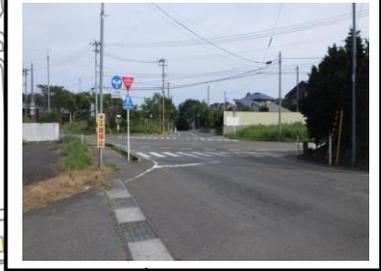
④安在所前交差点
一時停止をしない車が多く、ウイン
カーを点けずに曲がる車があるた
め、歩行及び横断時危険である。

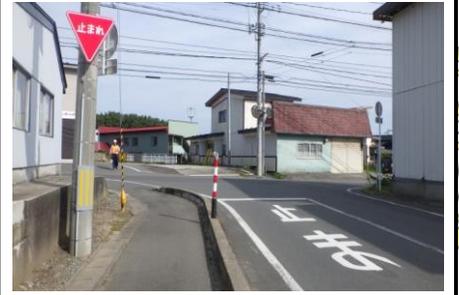
⑤国道338号と村道尾駁中央2号線のT字路
村道からの見通しが悪く、横断歩道が設置
されていないため、横断時危険である。

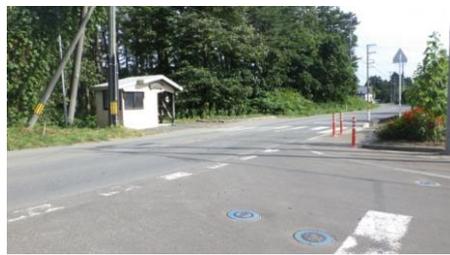
⑦猿子沢団地前(バス停)
朝の時間帯は交通量が多く、横断
時危険である。スピードを出す車もいる。

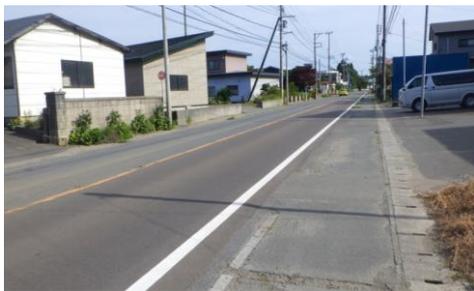
⑥国道338号 尾駮地区
片側に歩道が設置されているが幅が狭く
交通量も多いため歩行時危険である。

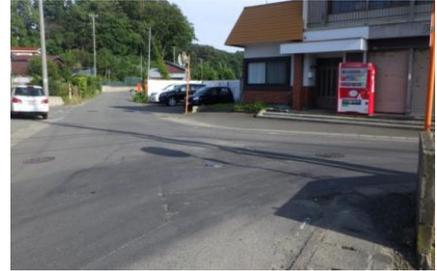
⑨東北横浜線 戸田商店前(バス停)
道路が狭く、スピードを出す車がいる
ため、横断時危険である。

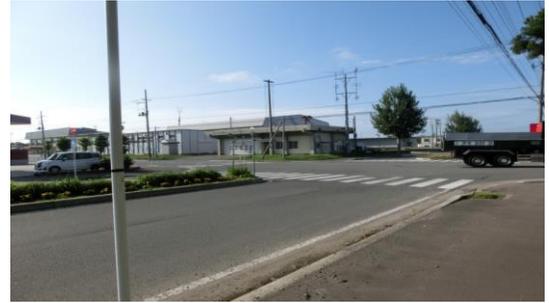
①村道千歳平1号・2号幹線 旧交番交差点
見通しは良いが、どの方向も優先の道路ではないため、注意不足等で事故につながる可能性がある。

地図上の番号	危険箇所の位置	危険である理由	対策内容(案)	対策状況	事業主体
①	村道千歳平1号・2号幹線 旧交番交差点	見通しは良いが、どの方向も優先の道路ではないため、注意不足等で事故につながる可能性がある。	規制を撤去する場合、優先となる方をどちらの路線にするかを自治会から意見聴取し検討する。	優先をつけることが厳しいため、規制を撤去することができないため、取り締まりを行い対応する。	警察
②	村道千歳平2号幹線	朝・夕は交通量が多く、スピードを出す車が多いため、歩行及び横断時危険である。	歩道用の外灯が設置されていないため令和4年度以降設置し、見通しを良くする。	道路側に向けて既設の防犯灯が設置されていることから、必要性について検討する。	総務課
③	村道千歳平2号幹線、千歳・陸栄線交差点	見通しが悪く、カーブミラーが設置されていない。また、交通量の多い道路(千歳平2号幹線)の方に、一時停止標識があるため危険である。	カーブミラーの整備を検討する。 一時停止標識は現状のままとする。消えかけている停止線を引き直す。	カーブミラー：検討中 停止線：上申済み	カーブミラー：総務課 停止線：警察
④	野辺地六ヶ所線 旧千歳中学校前	スピードを出す車が多く、歩行及び横断時危険である。	外灯が少ないため令和4年度以降追加で設置を検討し、見通しを良くする。	令和4年度に東北電力の寄贈により防犯灯設置済み。	総務課

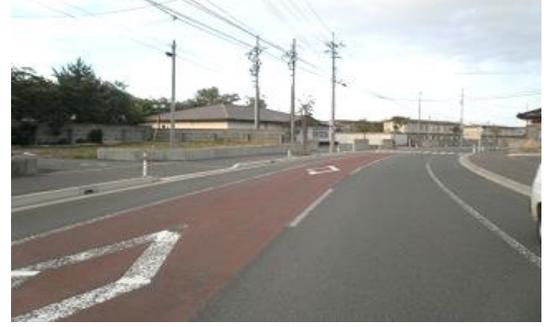
②村道千歳平2号幹線
朝・夕は交通量が多く、スピードを出す車が多いため、歩行及び横断時危険である。

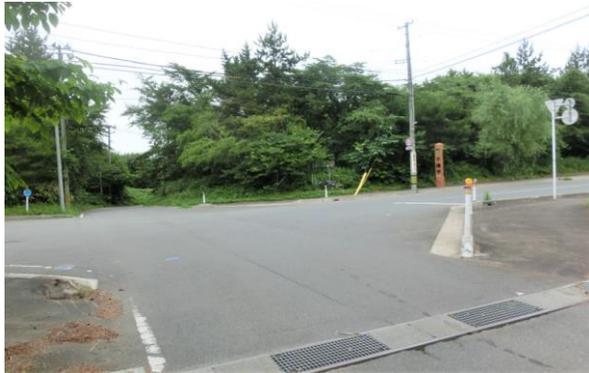
③村道千歳平2号幹線、千歳・睦栄線交差点
見通しが悪く、カーブミラーが設置されていない。
また、交通量の多い道路(千歳平2号幹線)の
方に、一時停止標識があるため危険である。

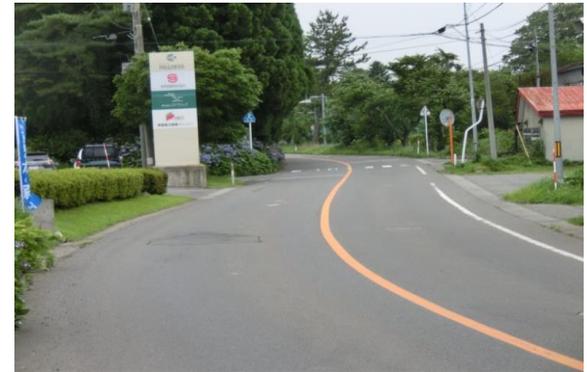
④野辺地六ヶ所線 旧千歳中学校前
スピードを出す車が多く、歩行及び横断時危
険である。

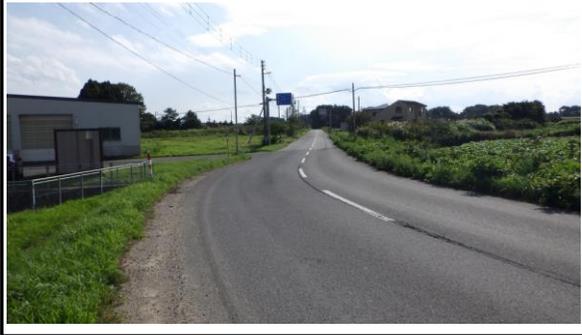
①国道394号 ファミリーマート付近～学校
交通量が多く、歩道がないため、歩行時危険
である。

地図上の番号	危険箇所の位置	危険である理由	対策内容（案）	対策状況	事業主体
①	国道394号 ファミリーマート付近～学校	交通量が多く、歩道が設置されていないため、歩行時危険である。	村から県へ要望する。 事業実施における具体的な内容については、 県と村で協議の上、検討する。	通学指導実施済み	県道路管理者
②	国道338号 平沼地区	交通量が多く、歩道が設置されていないため、バス停⇄自宅間の歩行及びバスを待っている間危険である。	村から県へ要望する。 一気に歩道整備するのは難しいが、地権者の 了解を得ることができれば、一部ずつの整備 が可能である。通学指導で対応する。	通学指導実施済み	県道路管理者 通学指導：学校
③	国道338号 前川橋	橋の片側にしか歩道がないため、バス停⇄自宅間の歩行が危険である。	現況の片側のみの歩道を利用するよう、通学 指導で対応する。	通学指導実施済み	学校
④	村道平沼高瀬川線接続線と国道 338号のT字交差点 平沼郵便局付近	平沼高瀬川線から国道338号への抜け道として 通行する車が多く、歩行時危険である。	通勤車両や大型車が村道（平沼バイパス）を 通行するよう対策を検討する。	県：区画線を設置済み 村：企業へ注意喚起を通知済み	県道路管理者 建設課
⑤	国道338号 いやさか自動車前（バス停）	交通量が多く、スピードを出す車がいるため、 横断時危険である。	バス停の位置の変更を検討する。	バス停変更済み	学務課
⑥	国道338号 倉内団地入口（バス停）	交通量が多く、スピードを出す車がいるため、 横断時危険である。	倉内団地内で乗降するよう、バス停の位置を 変更する。	バス停変更済み	学務課
⑦	村道倉内中央線 旧倉内集会所付近	カーブで建物があり車が見えないため、歩行 時危険である。	見通しが悪いのは解消が難しいため、通学指 導で対応する。 カーブ内にある横断歩道を撤去する。	・通学指導実施済み ・令和3年度に既に撤去上申済み	通学指導：学校 横断歩道：警察
⑧	倉内コミュニティセンター出口	コミュニティセンターから反対側へ横断する 際、木があり目視しにくい。	通学指導で対応する。	通学指導実施済み	学校

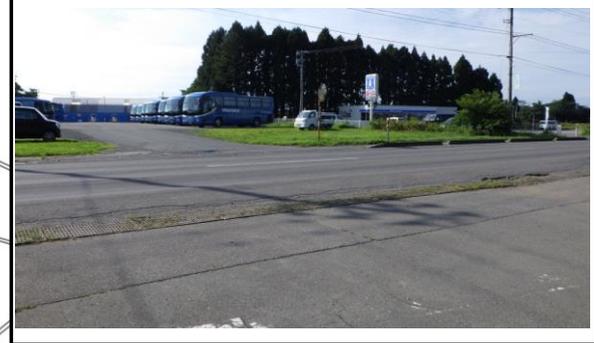
⑤国道338号 いやさか自動車前(バス停)
交通量が多く、スピードを出す車がいるため、
横断時危険である。

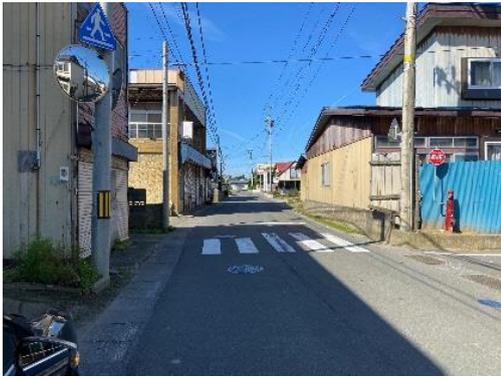
②国道338号 平沼地区
交通量が多く、歩道がないため、
バス停⇄自宅間の歩行及びバスを待つ
ている間危険である。

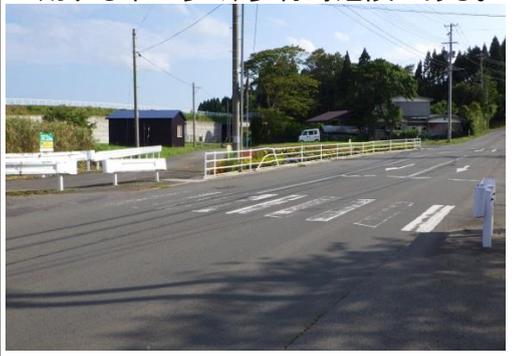
④村道平沼高瀬川1号線と国道338
号のT字交差点 平沼郵便局付近
村道から国道への抜け道として利
用する車が多く、歩行時危険である。

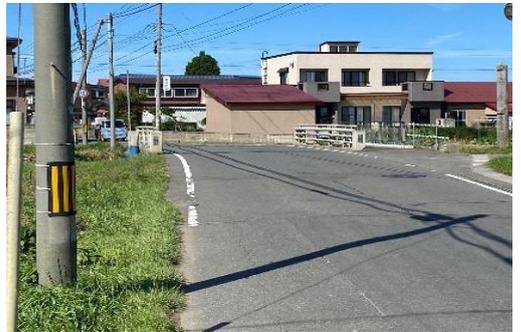
③国道338号 前川橋
橋の片側にしか歩道がないため、バ
ス停⇄自宅間の歩行が危険である。

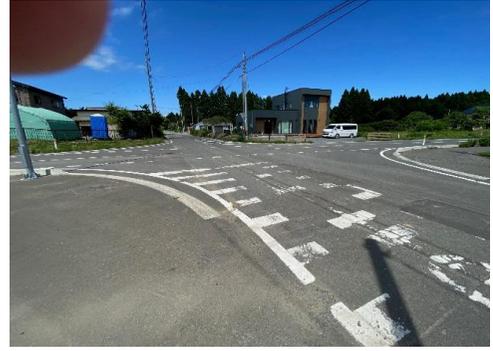
⑨村道倉内中央線、倉内道ノ上線交差点
横断歩道がないため、横断時危険である。

⑨	村道倉内中央線、倉内道ノ上線 交差点	横断歩道が設置されていないため、横断時危 険である。	倉内中央線の一時停止線を下げて、佐々木商 店前の横断歩道の移設を検討する。	交通量調査の結果、利用者が少人数 であったため、現況のままとする。	警察

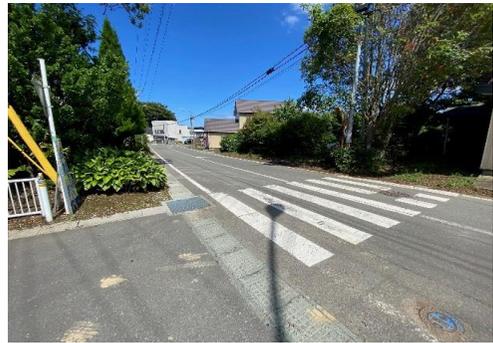
⑧倉内コミュニティーセンター出口
コミュニティーセンターから反対側に横断
する際、木があり目視しにくい。

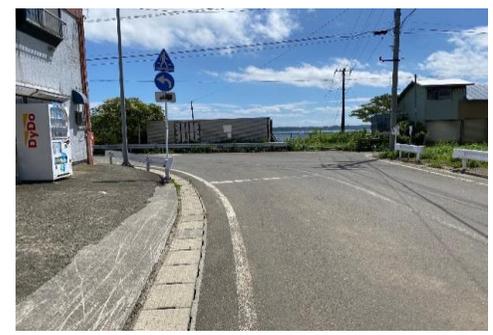
⑦村道倉内中央線 旧集会所付近
カーブで建物があり車が見えないため、
歩行時危険である。

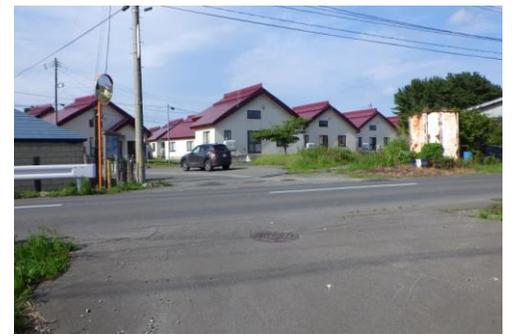
⑥国道338号 倉内団地入口(バス停)
交通量が多く、スピードを出す車がある
ため、横断時危険である。
