六ヶ所村 大規模盛土造成地 宅地カルテ

<六ヶ所村 0004 千歳平地区>

R3 更新

## 大規模盛土造成地 宅地カルテ (第一次スクリーニング結果)

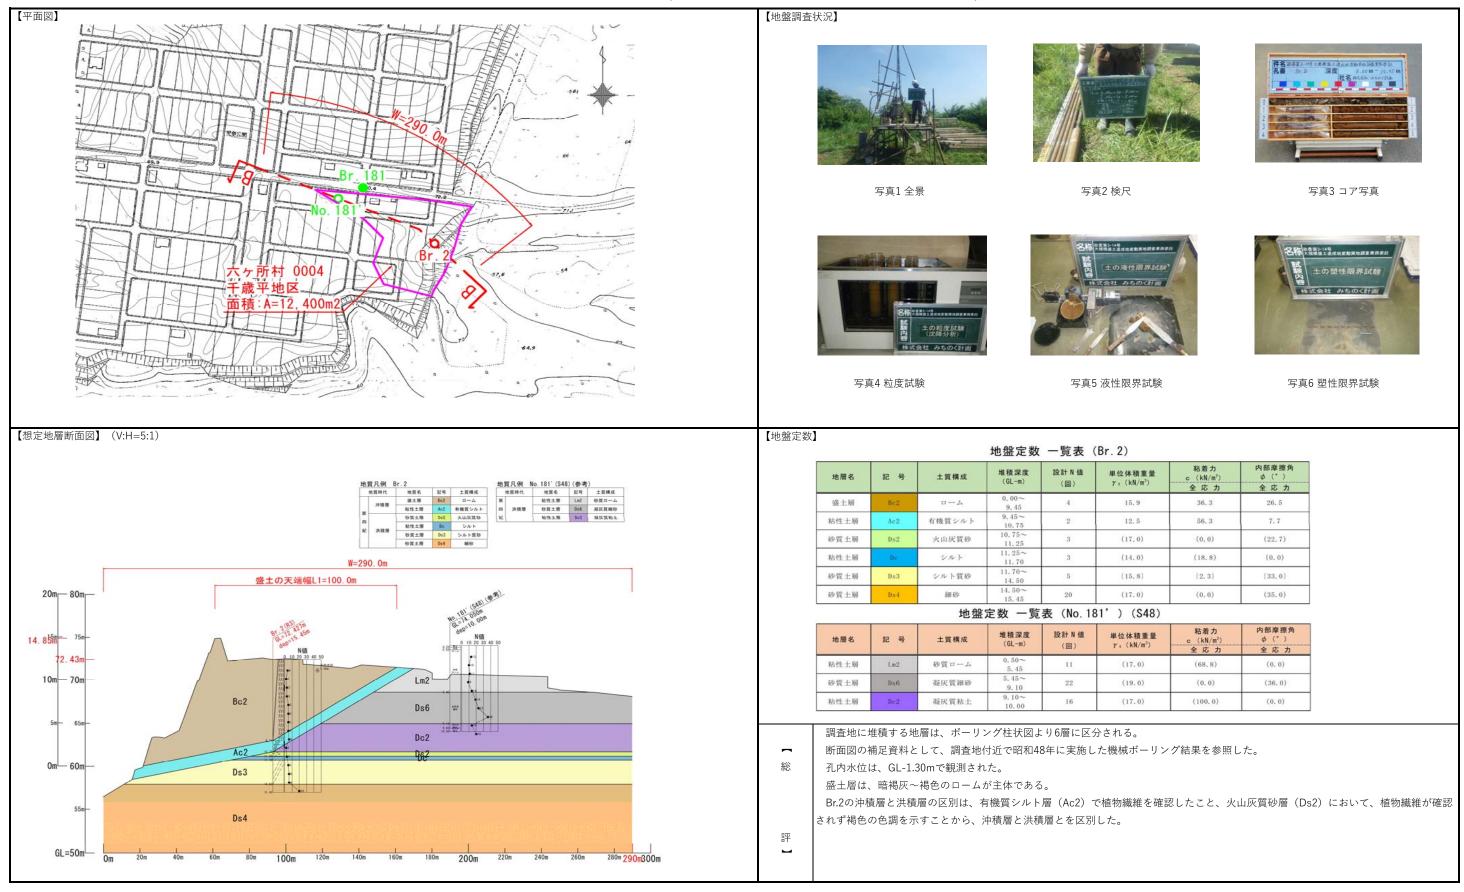
安定計	算ケース	安定計算手法	安全率 目標値	(Fs) 計算値	滑動崩落 の恐れ	
盛土全体の変形	⑤盛土と地山の境界	簡 便 法 直線滑り	1.0	2. 43	小さい	
盆上生体00多形	⑥盛土斜面	簡易ビショップ法 円弧滑り(単円)	1.0	1. 58	小さい	
ひな壇部分の変形	⑦ひな壇一	簡易ビショップ法 円弧滑り(単円)	1.0	4. 63	小さい	
	⑧ひな壇全体	簡易ビショップ法 円弧・直線複合滑り	1.0	11.09	小さい

安定計算は、想定される滑り面の形状に応じて「簡便法」と「簡易ビショップ法」により計算を行った。

安定計算の結果、いずれの安定計算ケースにおいても滑り面に対する抵抗力が、盛土の滑動力を上回るため安全率が目標値を上回る結果を得た。 よって、滑動崩落の恐れが小さいと判定する。
