令和5年度六ヶ所村立小中学校通学路対策箇所一覧表  
(泊小学校・泊中学校学区)

点検日: 令和5年9月12日

通学路点検箇所図(泊小・泊中学区)

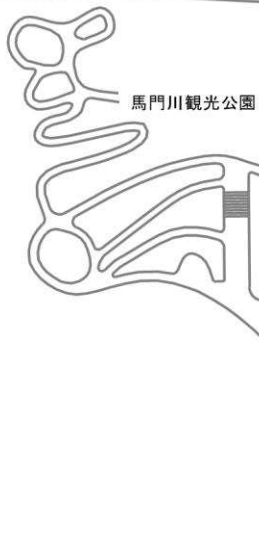
①国道338号 ローソン付近

| 地図上の番号 | 危険箇所の位置 | 危険箇所の詳細 | 対策内容(案) | 対策状況 | 事業主体 |
|---|---|---|---|---|---|
| ① | 国道338号 ローソン付近 | スピードを出す車が多い。歩道がないため、歩行時危険。 | 令和6年度以降の外側線設置を検討する。<br>歩道内の雑草繁茂状況を確認のうえ、必要に応じて草刈りを行う。 | 令和6年度以降の外側線設置を継続して検討中。<br>草刈り実施済み | 県道路管理者 |

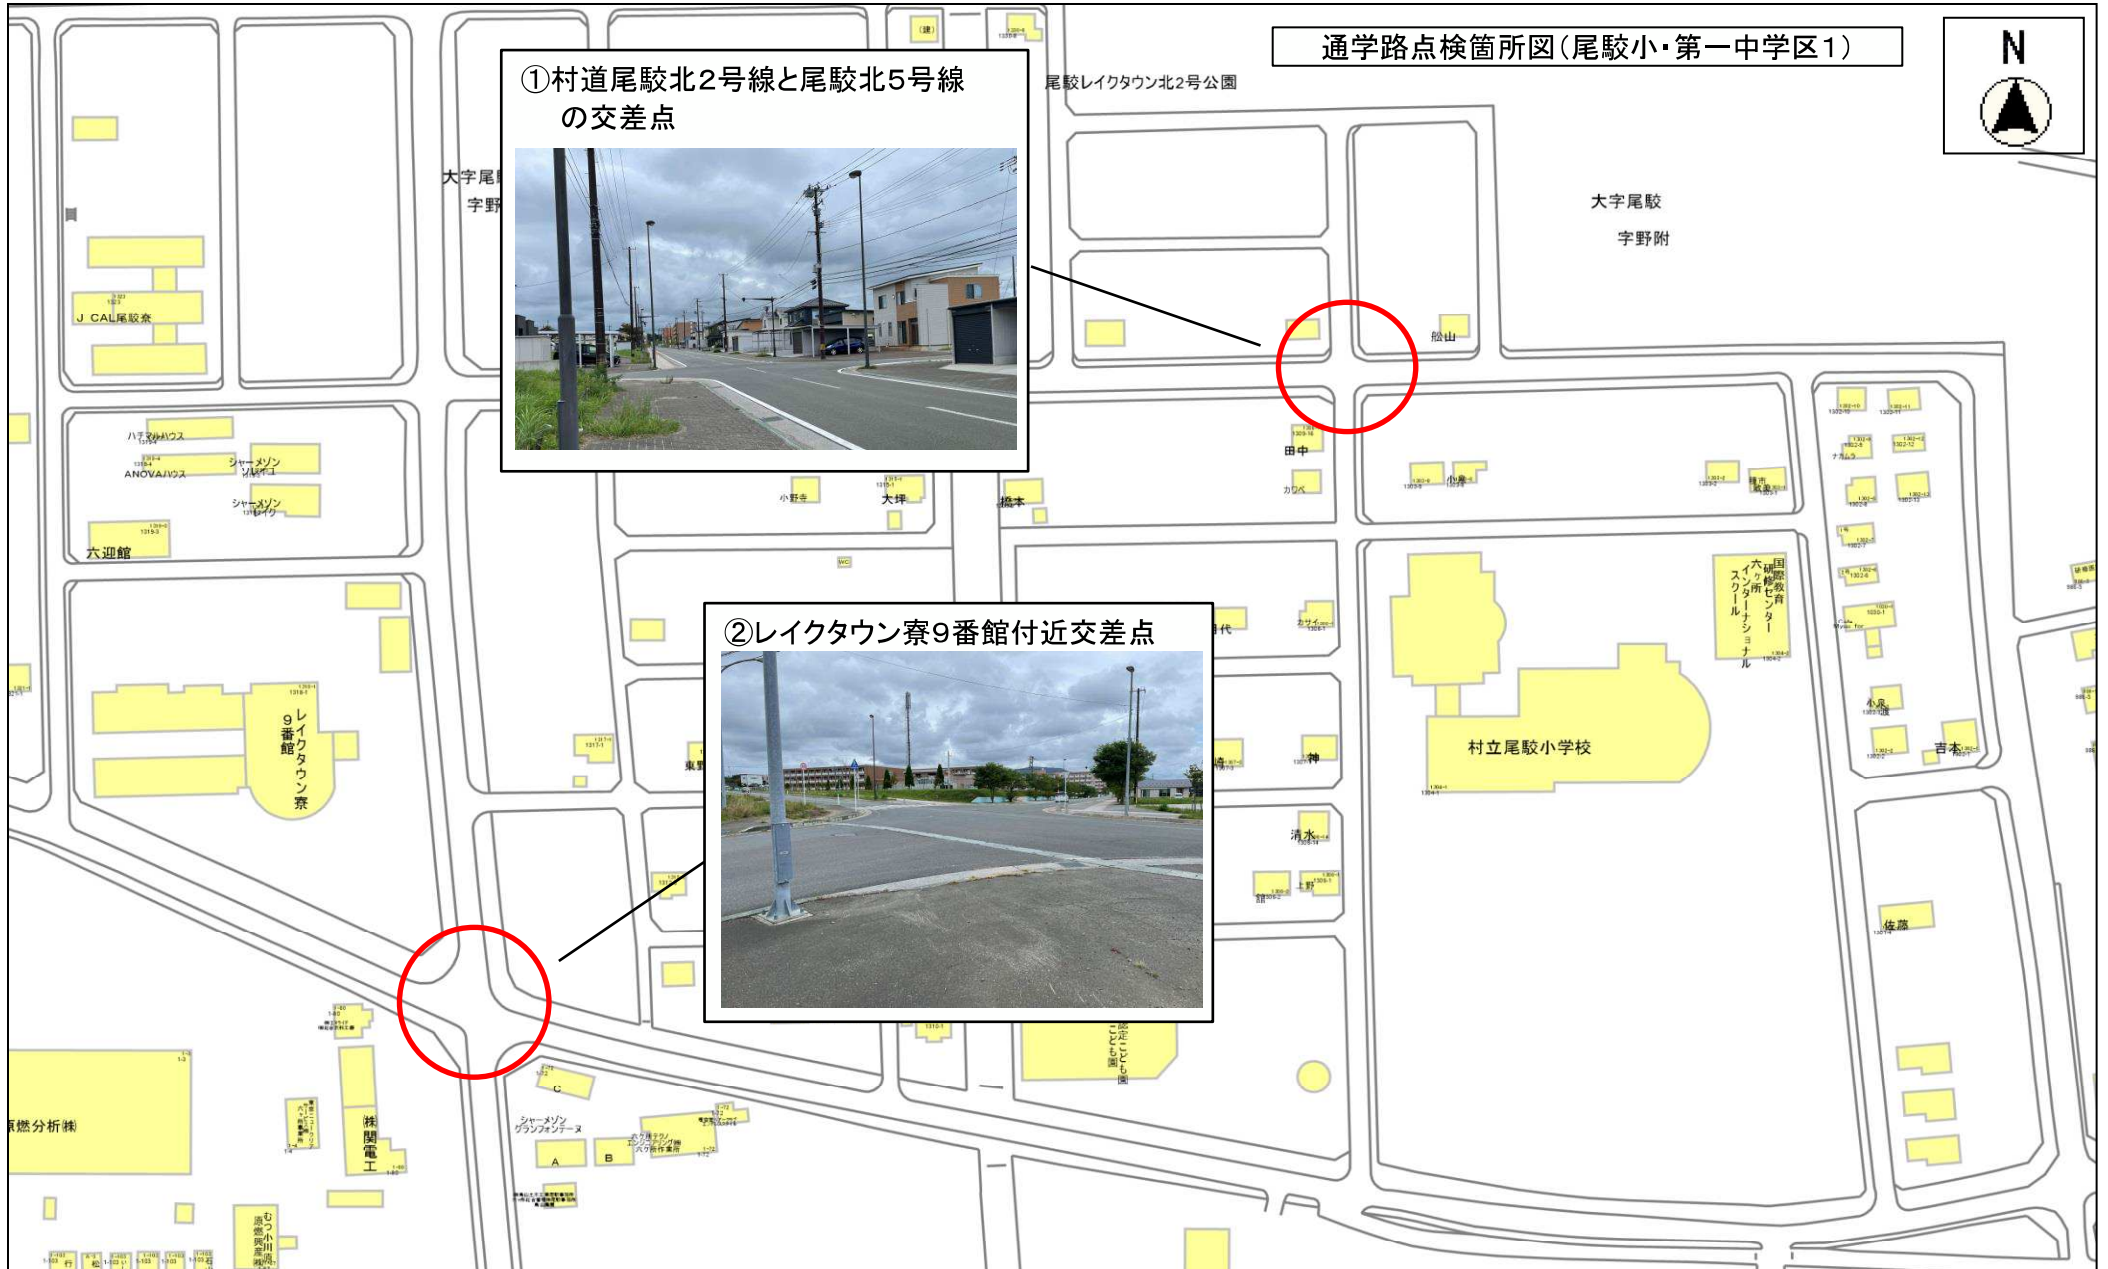
②レイクタウン寮9番館付近交差点

| 地図上の番号 | 危険箇所の位置 | 危険箇所の詳細 | 対策内容(案) | 対策状況 | 事業主体 |
|---|---|---|---|---|---|
| ② | レイクタウン北地区<br>レイクタウン寮9番館付近交差点 | 交通量が多い。<br>北側・東側にも横断歩道設置希望。 | 北側に横断歩道設置を検討するうえで、利用人数を調査する。<br>継続して通学指導を行う。 | 調査の結果、横断歩道の設置は見送ることになった。<br>通学指導実施済み | 警察<br>学校 |

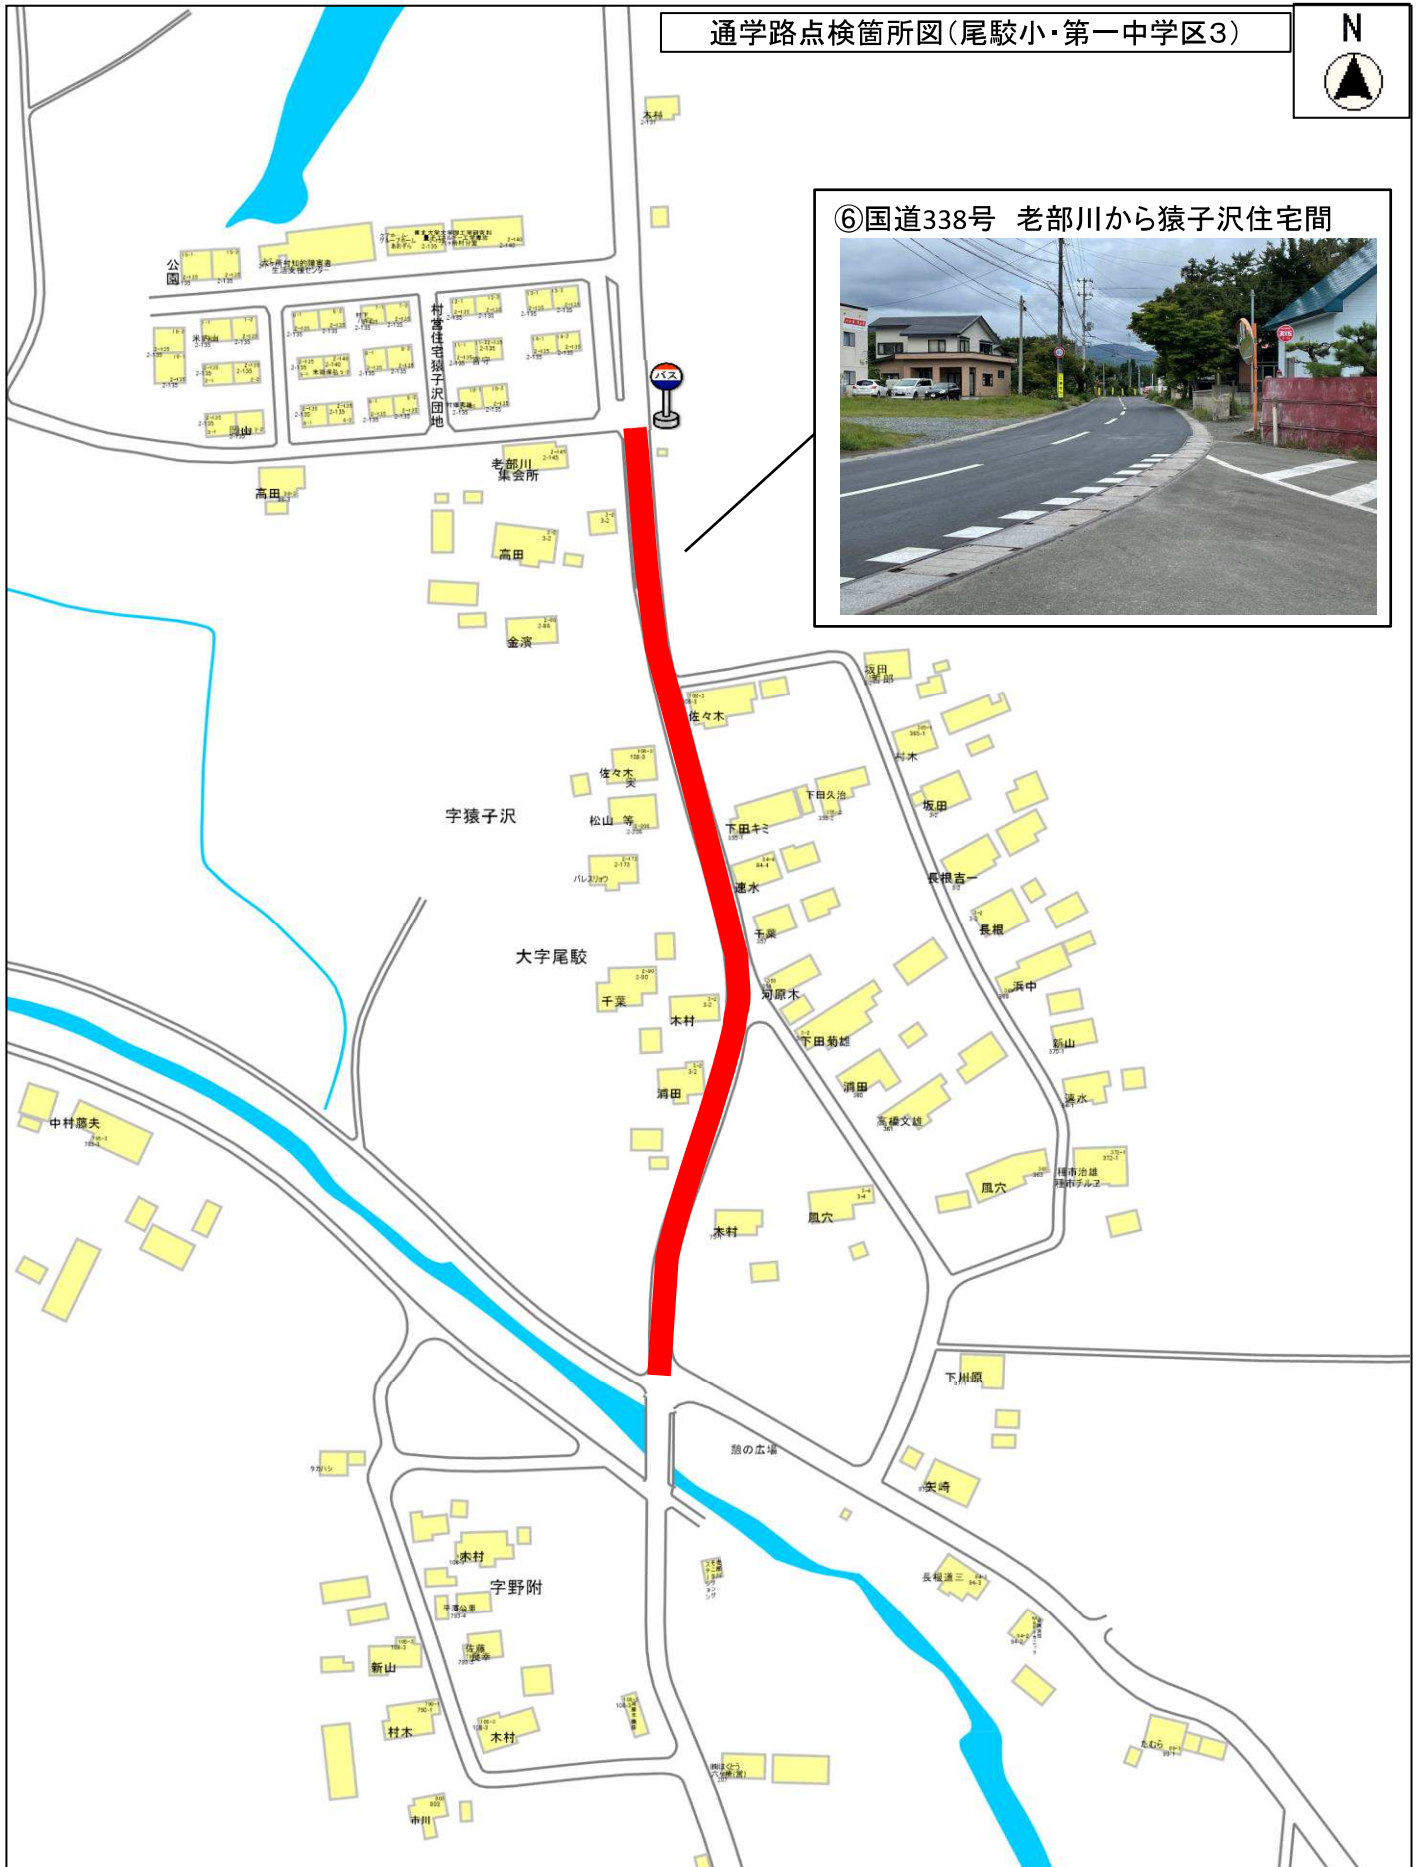
⑥国道338号 老部川から猿子沢住宅間

| 地図上の番号 | 危険箇所の位置 | 危険箇所の詳細 | 対策内容(案) | 対策状況 | 事業主体 |
|---|---|---|---|---|---|
| ⑥ | 国道338号 老部川から猿子沢住宅間 | 歩道が狭く交通量も多いため歩行時危険。<br>白線が消えている。 | 令和5年度の舗装補修工事に対策済み。 | 舗装補修工事実施済み | 県道路管理者 |

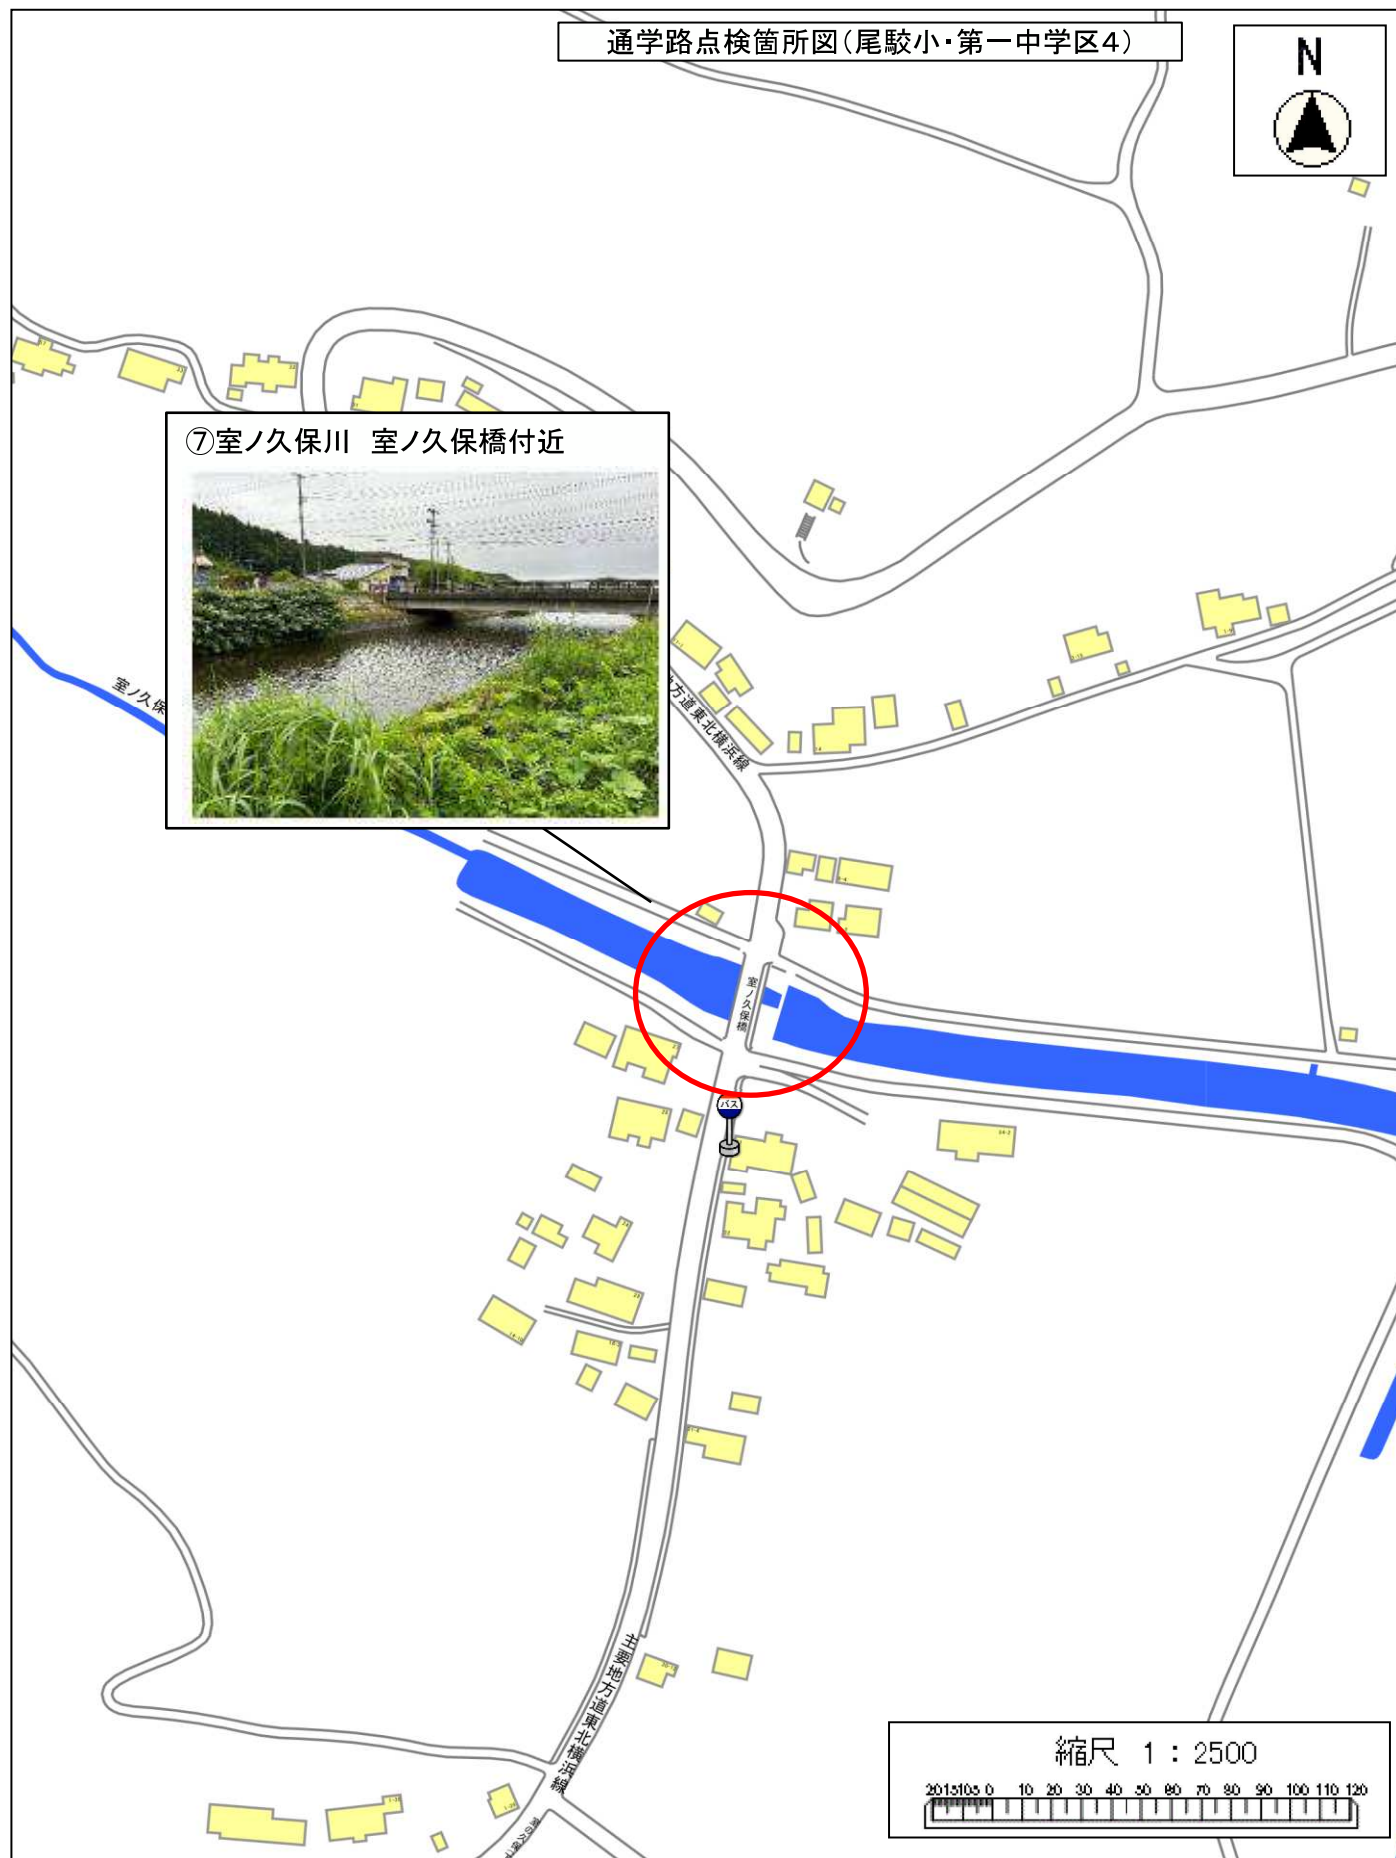
⑦室ノ久保川 室ノ久保橋付近

| 地図上の番号 | 危険箇所の位置 | 危険箇所の詳細 | 対策内容(案) | 対策状況 | 事業主体 |
|---|---|---|---|---|---|
| ⑦ | 室ノ久保川 室ノ久保橋付近 | 注意喚起の看板がなく、転落の危険性あり。 | 通学指導を実施する。 | 通学指導実施済み | 学校 |
