令和5年度六ヶ所村立小中学校通学路対策箇所一覧表
(泊小学校・泊中学校学区)

点検日: 令和5年9月12日

令和5年度六ヶ所村立小中学校通学路対策箇所一覧表

(尾駁小学校・第一中学校学区)

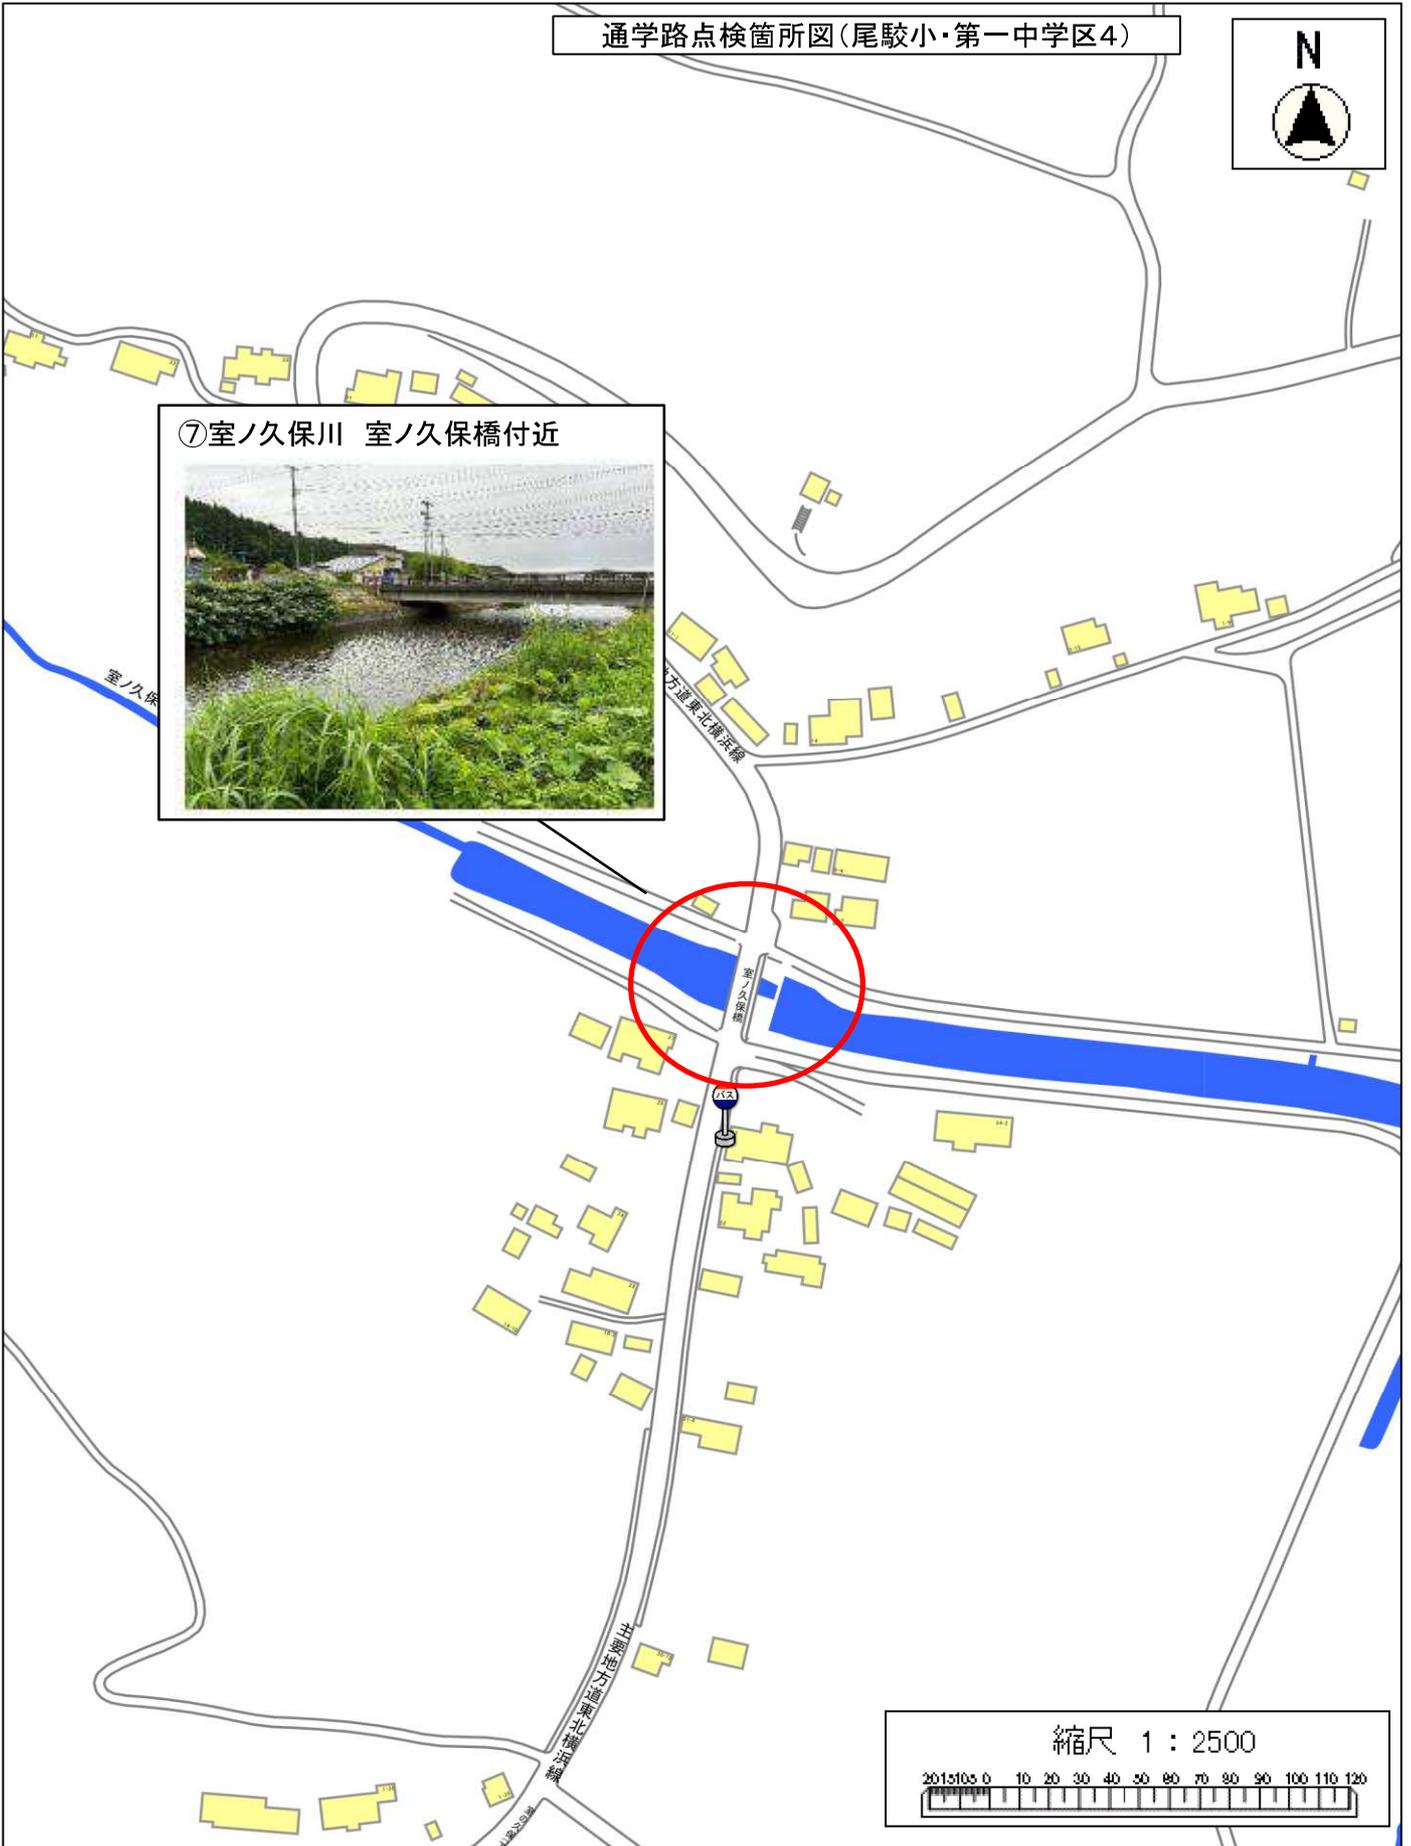
⑦室ノ久保川 室ノ久保橋付近

地図上の番号	危険箇所の位置	危険箇所の詳細	対策内容(案)	事業主体
①	レイクタウン北地区 村道尾駁北2号線と尾駁北5号線の交差点	通学児童増。 横断歩道・一時停止標識の設置希望。 ※令和5年8月交通事故発生	横断歩道設置を検討するうえで、利用人数を調査する。 継続して通学指導を行う。	警察 学校
②	レイクタウン北地区 レイクタウン寮9番館付近交差点	交通量が多い。 北側・東側にも横断歩道設置希望。	北側に横断歩道設置を検討するうえで、利用人数を調査する。 継続して通学指導を行う。	警察 学校
③	縦貫タクシー付近交差点	スピードを出す車が多く横断時危険。 信号機設置希望。	取締り(速度、横断歩道一時停止)を実施する。 建設課にて視距改良工事を行った。	警察 建設課
④	村道尾駁家ノ前1号線 光明寺付近	スピードを出す車が多く歩行時危険。 横断歩道設置希望。	パトロールを継続して行う。 注意看板を設置する。	警察 学務課
⑤	国道338号 松尾産業付近	歩道が狭く交通量も多いため歩行時危険。 白線が消えかけている。	令和6年度以降の外側線設置を検討する。 舗装補修工事の予定があれば、併せて外側線の引き直しを行う。	県道路管理者
⑥	国道338号 老部川から猿子沢住宅間	歩道が狭く交通量も多いため歩行時危険。 白線が消えている。	令和5年度の舗装補修工事で対策済み。	県道路管理者
⑦	室ノ久保川 室ノ久保橋付近	注意喚起の看板がなく、転落の危険性あり。	注意看板を設置する。	学務課

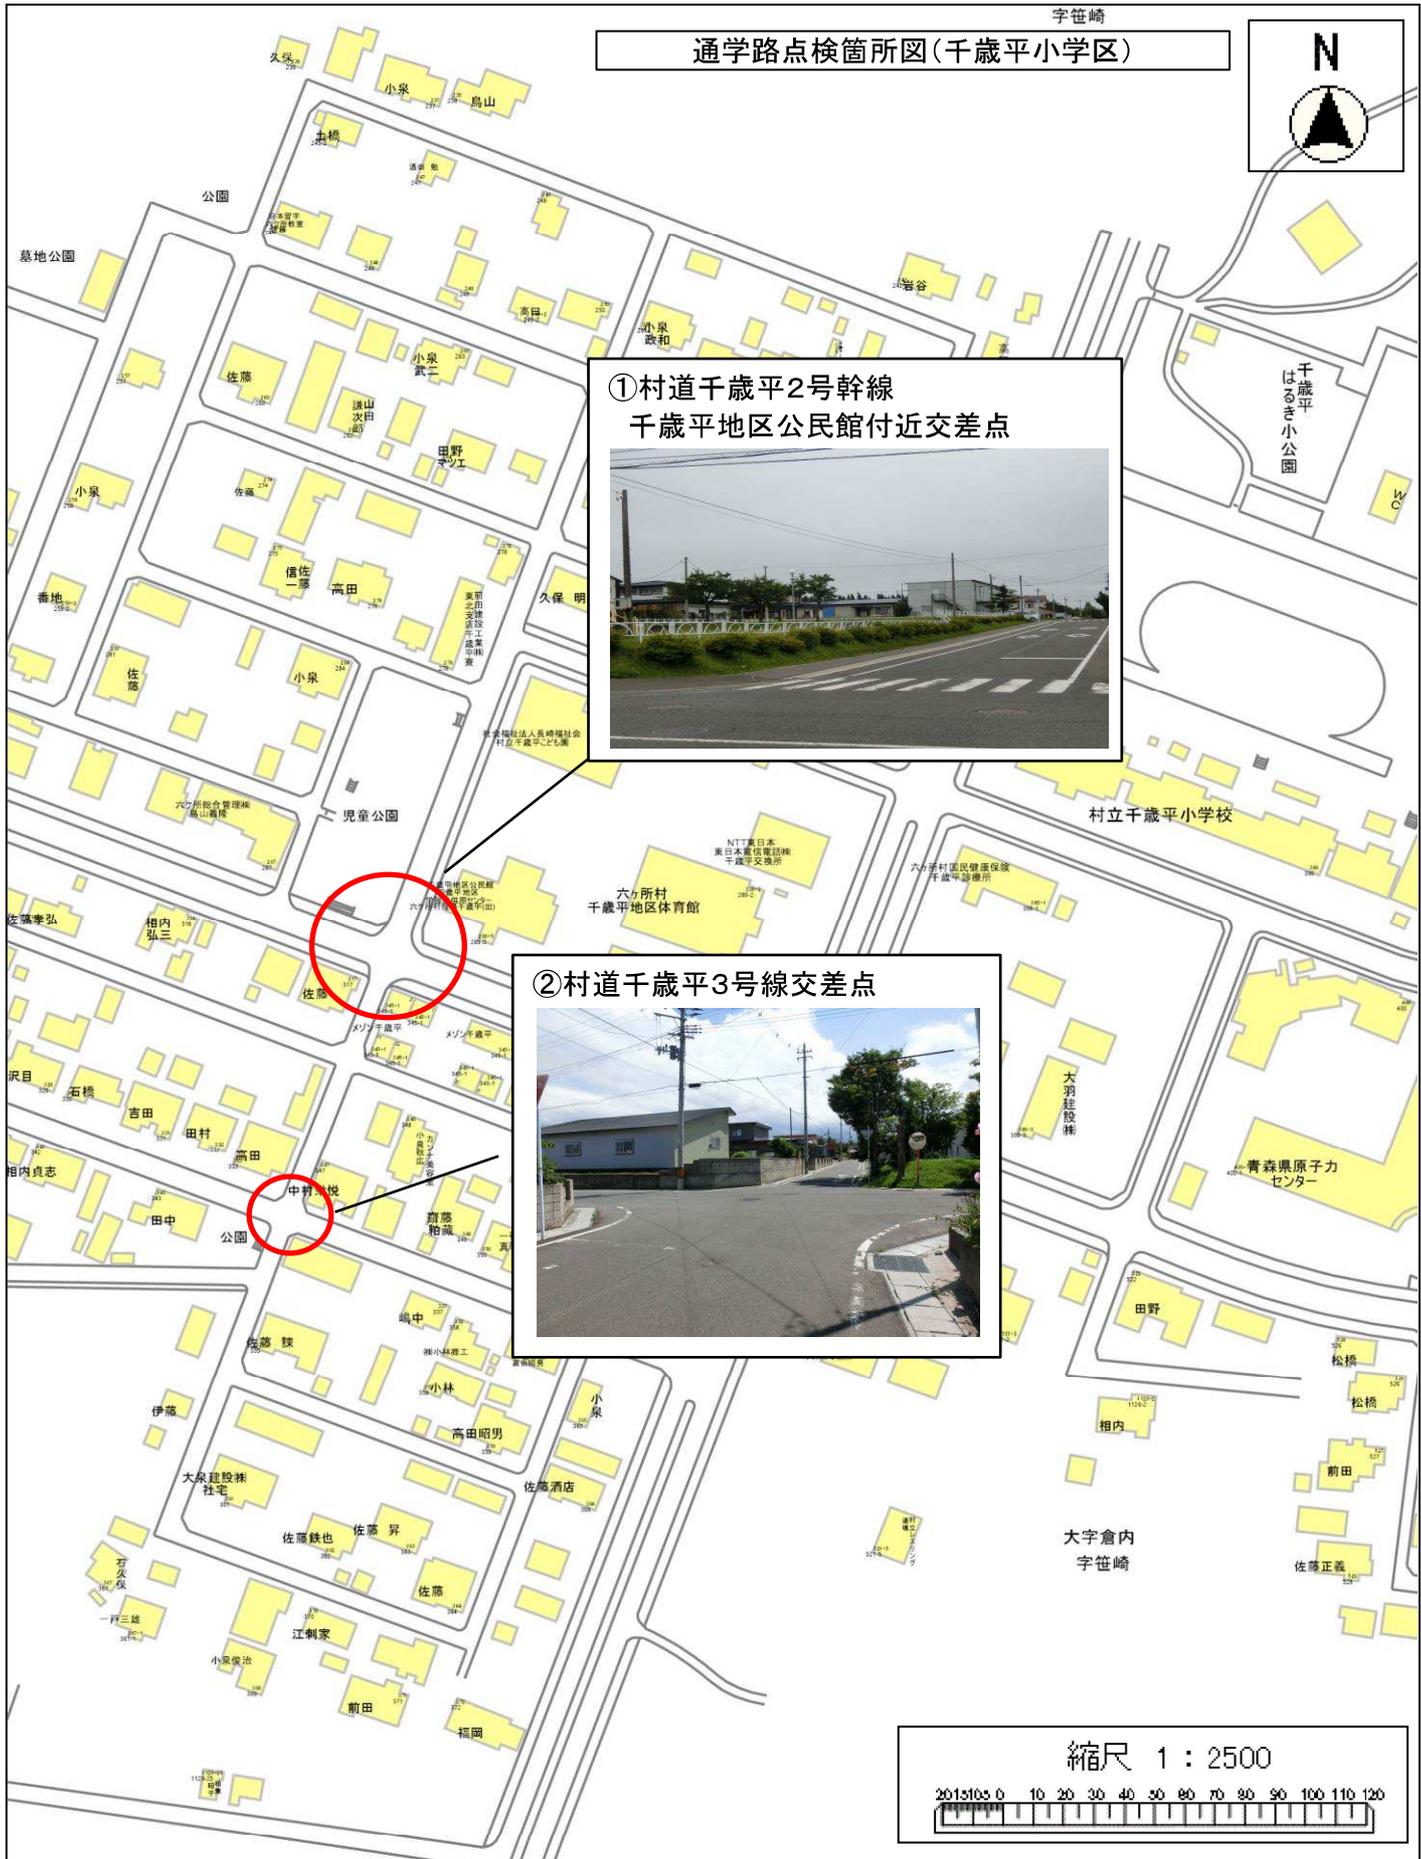
②村道千歳平3号線交差点

地図上の番号	危険箇所の位置	危険箇所の詳細	対策内容(案)	事業主体
①	村道千歳平2号幹線 千歳平地区公民館付近交差点	児童が公園の脇道から飛び出してくることがあり危険。朝・夕は交通量が多く、歩行時危険。	通学指導及び自転車の乗り方指導を継続して行う。	学校
②	村道千歳平3号線交差点	見通しが悪く、歩行時危険。	カーブミラー自体の経年劣化も見られるため、令和5年度中に修繕及び角度の調整を実施する。	総務課
