令和3年度六ヶ所村立小中学校通学路対策状況一覧表 (泊小学校・泊中学校学区)

点検日：令和3年9月2日

通学路要対策箇所図(泊小・泊中学区①)

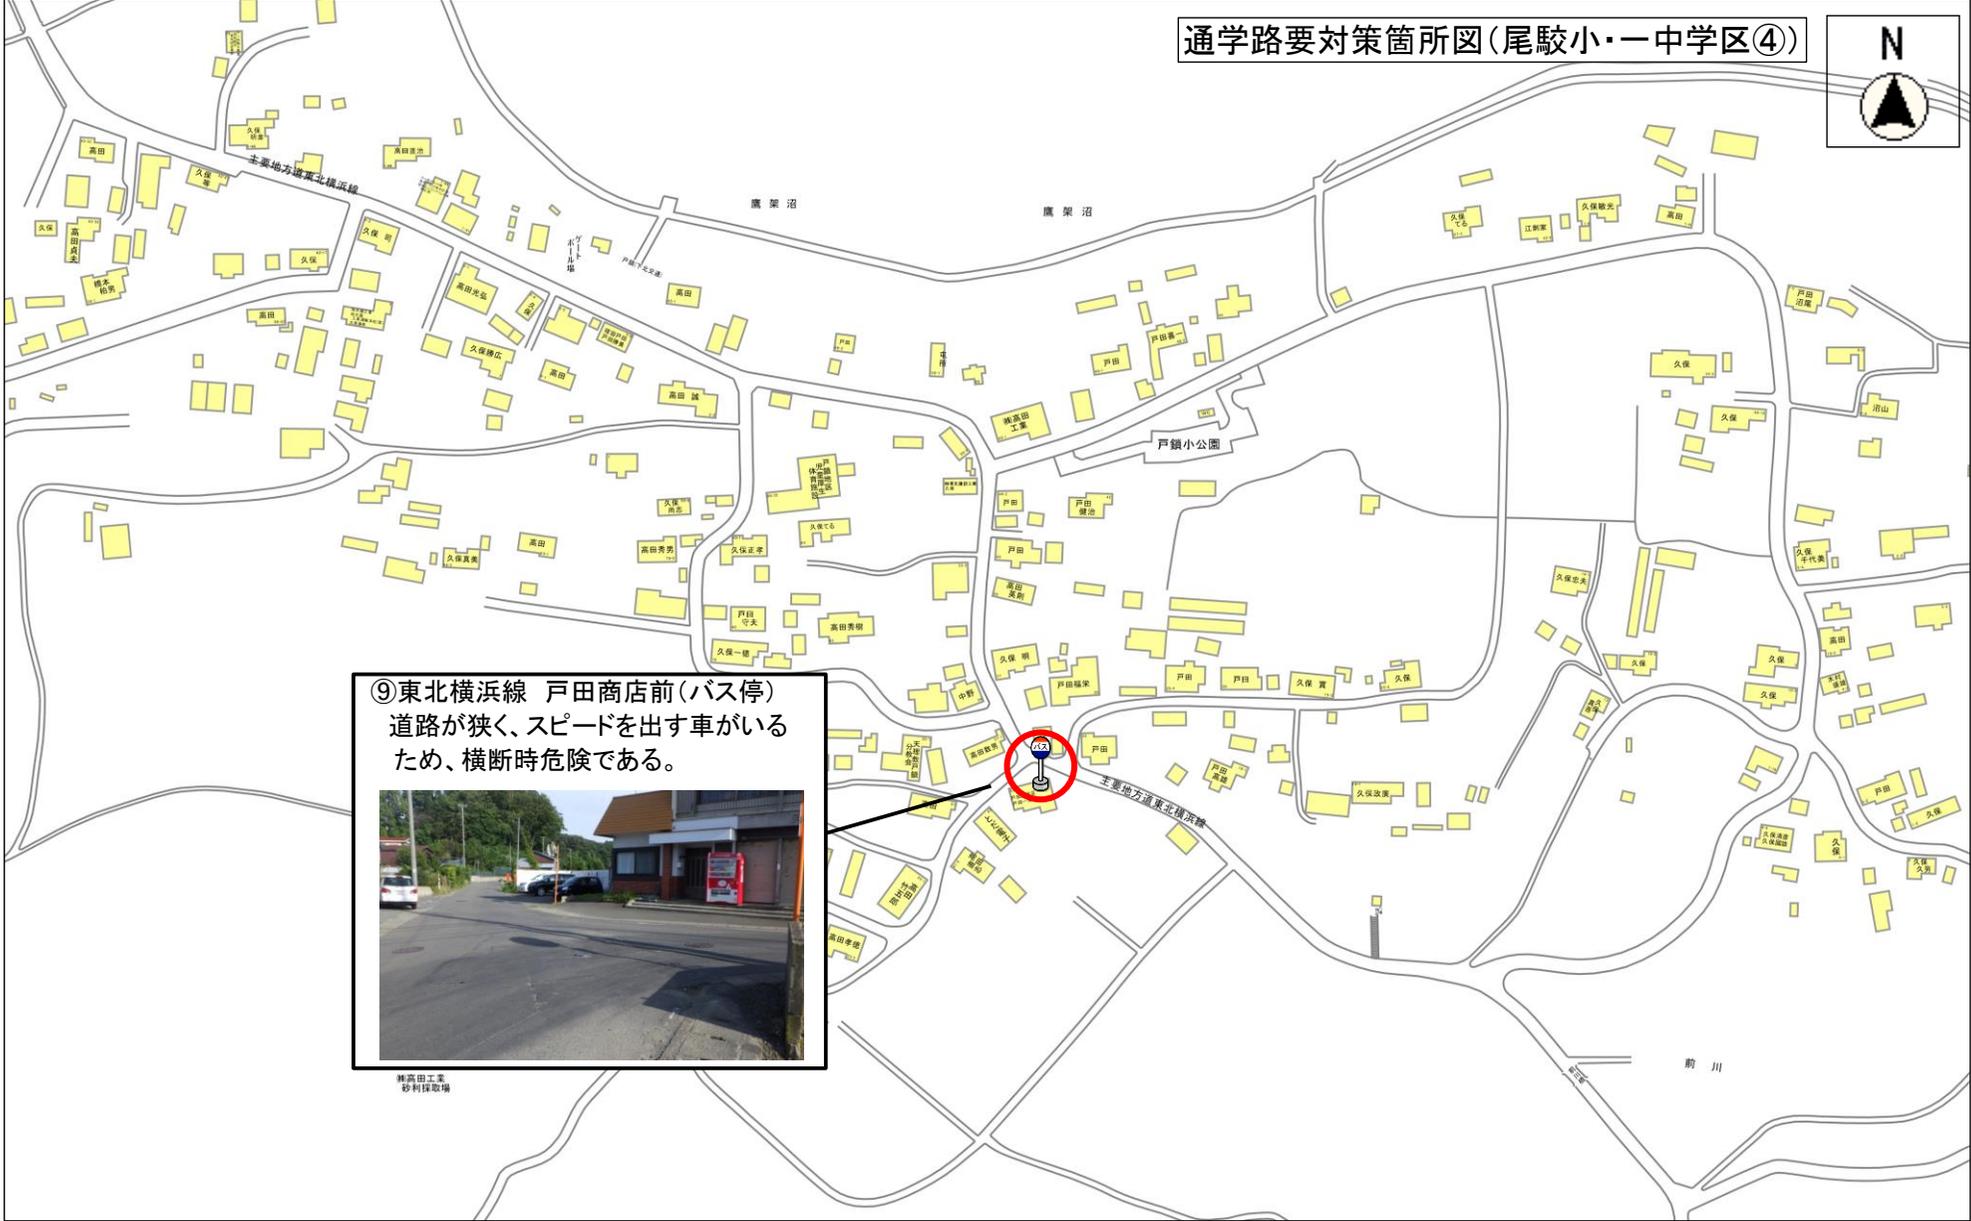
⑨東北横浜線 戸田商店前(バス停)
道路が狭く、スピードを出す車がいる
ため、横断時危険である。

地図上の番号	危険箇所の位置	危険である理由	対策内容(案)	対策状況	事業主体
①	レイクタウン寮9番館付近交差点	横断歩道が設置されていないため、横断時危険である。 スピードを出す車が多い。積雪時は見通しが悪い。	横断歩道設置を検討するにあたり、利用人数(なかよし塾含む)を調査する。	横断歩道設置済み	横断歩道：警察 人数調査：学校及び学務課
②	縦貫タクシー付近交差点	交通量が多く、見通しも悪いため、横断時危険である。	県用地となっている部分の草刈り、枝払いを実施し、見通しを良くする。	枝払い実施済み 木伐採済み 止まれ表示改修済み	県道路管理者 村道路管理者
③	尾駮西社宅付近交差点	交通量が多く、見通しも悪いため、横断時危険である。 積雪時は特に見通しが悪い。	道路改良を検討する。	道路改良事業実施中	建設課
④	安在所前交差点	一時停止をしない車が多く、ウインカーを点けずに曲がる車がいるため、歩行及び横断時危険である。	取締りを実施する。	取締りを実施済み	警察
⑤	国道338号と村道尾駮中央2号線のT字路	村道からの見通しが悪く、横断歩道が設置されていないため、横断時危険である。	国道の前後がカーブであることから横断歩道は設置はできないため、通学指導で対応する。	通学指導実施済み	学校
⑥	国道338号 尾駮地区	片側に歩道が設置されているが、幅が狭く、交通量も多いため歩行時危険である。	村から県へ要望する。 地権者からの了解を得ることができれば整備が可能である。	歩道整備を検討中 暫定対策として外側線の設置を検討する。	県道路管理者
⑦	国道338号 猿子沢団地前(バス停)	朝の時間帯は交通量が多く、横断時危険である。スピードを出す車もいる。	横断歩道は設置されているため、通学指導で対応する。	通学指導実施済み	学校
⑧	横浜六ヶ所線 二又地区	朝・夕の交通量が多く、歩道が整備されていないため、バス停までの歩行及び横断が危険である。	バス停を変更を検討する。看板等で注意喚起する。	・バス停変更済み ・看板設置済み	学務課
⑨	東北横浜線 戸鎖地区 戸田商店前	道路が狭く、スピードを出す車がいるため、横断時危険である。	バス停を村道戸鎖前田2号線の方へ変更する。	バス停変更済み	学務課

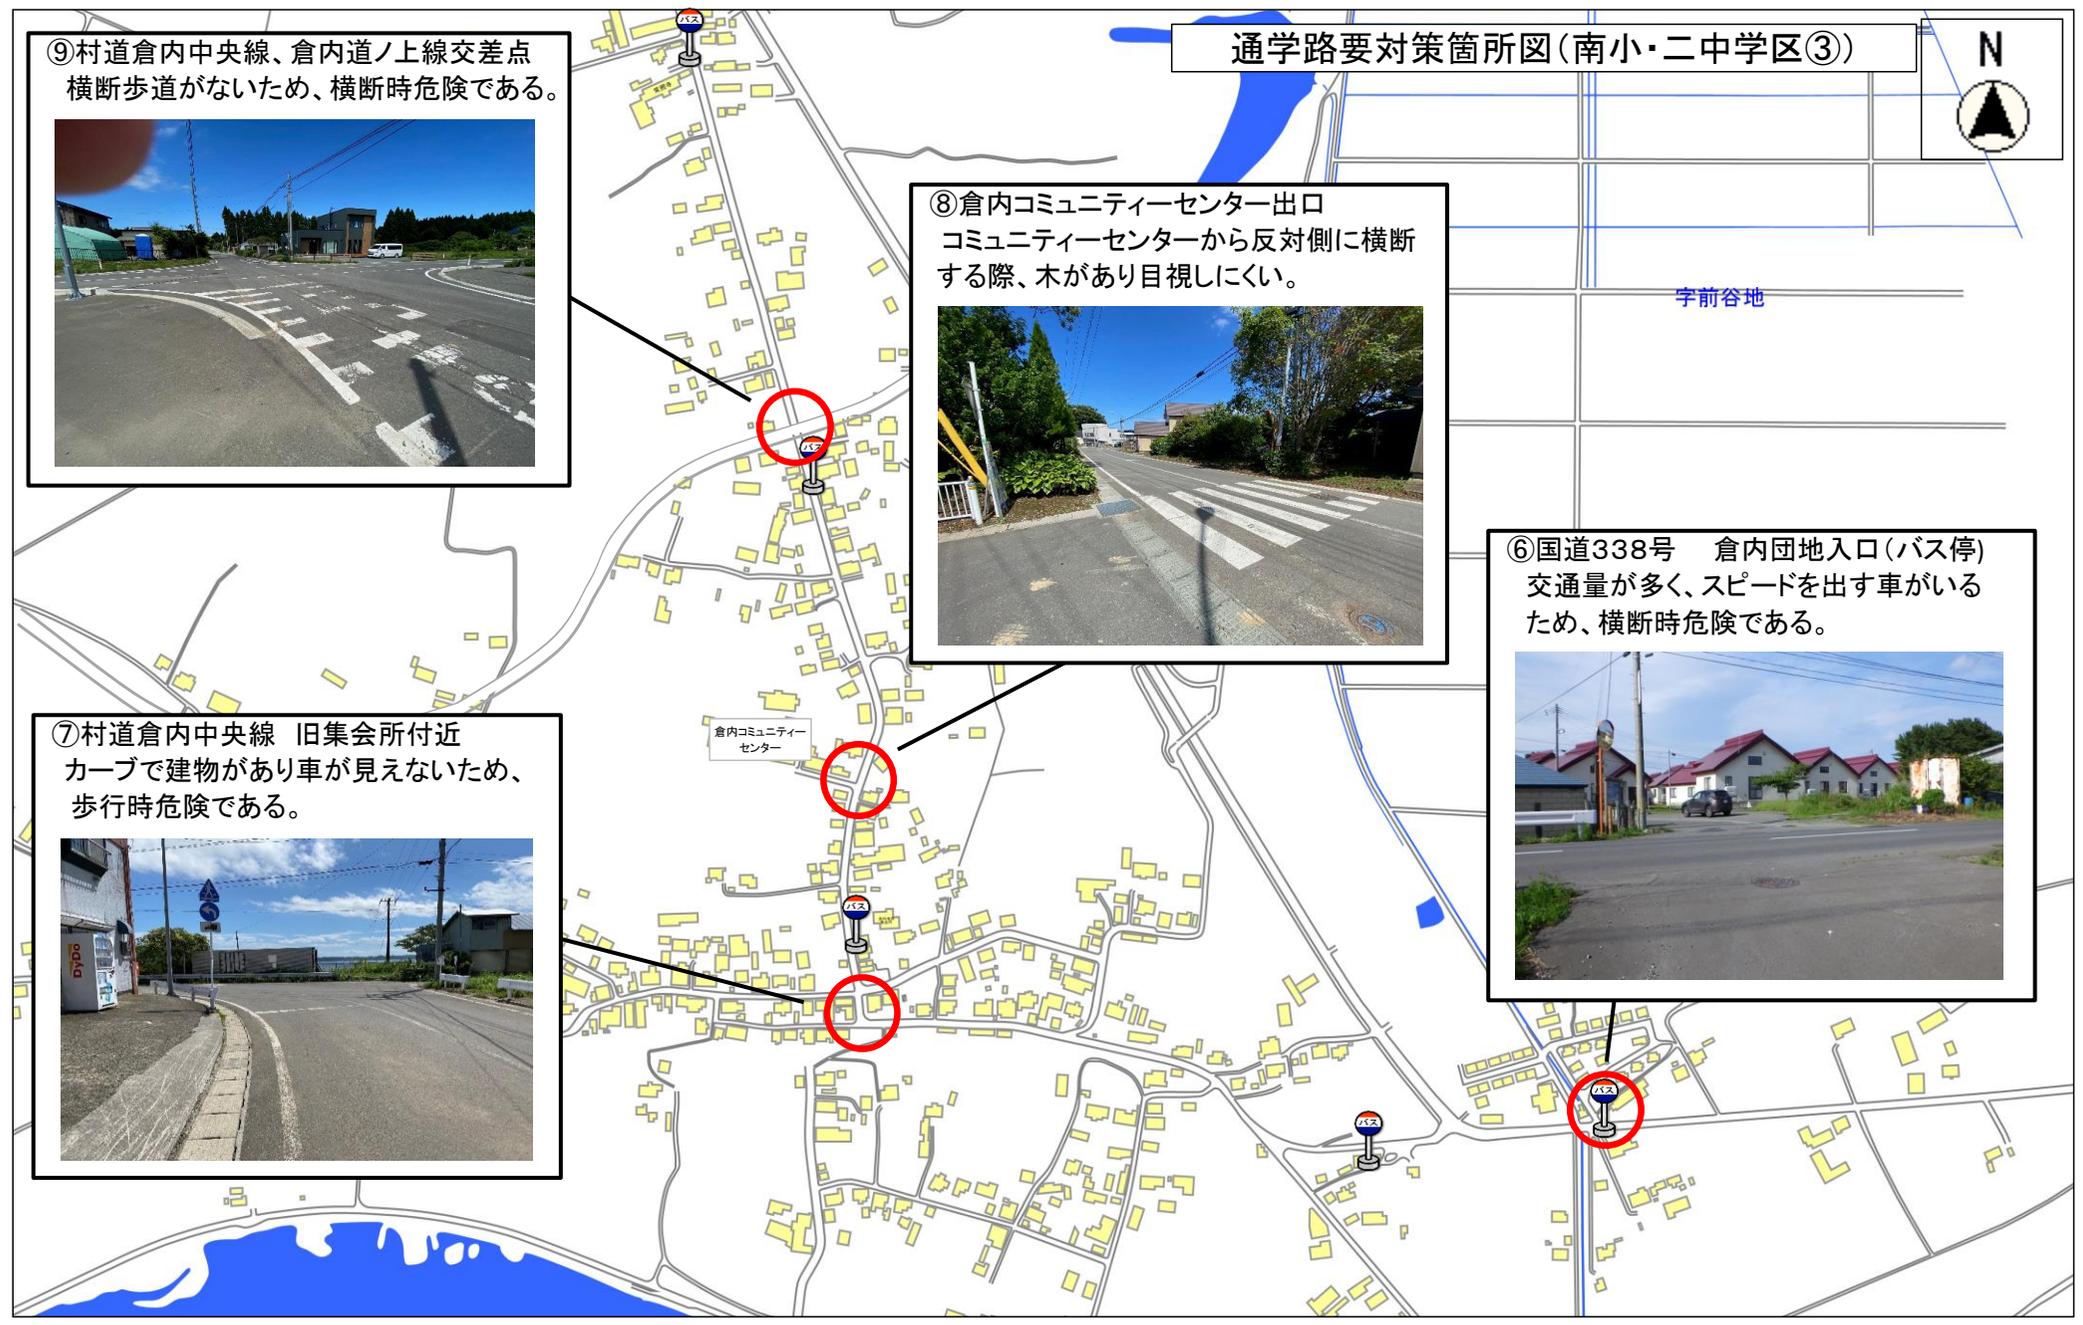
⑨村道倉内中央線、倉内道ノ上線交差点
横断歩道がないため、横断時危険である。

⑧倉内コミュニティーセンター出口
コミュニティーセンターから反対側に横断
する際、木があり目視しにくい。

⑦村道倉内中央線 旧集会所付近
カーブで建物があり車が見えないため、
歩行時危険である。

⑥国道338号 倉内団地入口(バス停)
交通量が多く、スピードを出す車がある
ため、横断時危険である。
